Problematyka ochrony dziedzictwa architektury polskiej 2 połowy XX wieku na wybranych przykładach

Protecting the heritage of Polish architecture from the 2nd half of the 20th century on selected examples

Cytowanie / Citation: Kuśnierz K., Kuśnierz-Krupa D., Krupa M. Protecting the heritage of Polish architecture from the 2nd half of the 20th century on selected examples. *Wiadomości Konserwatorskie – Journal of Heritage Conservation* 2016;47:40-48

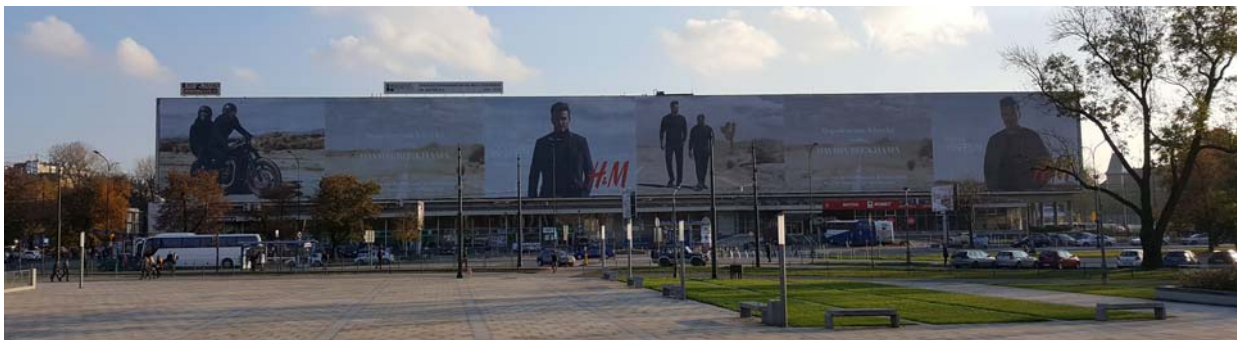
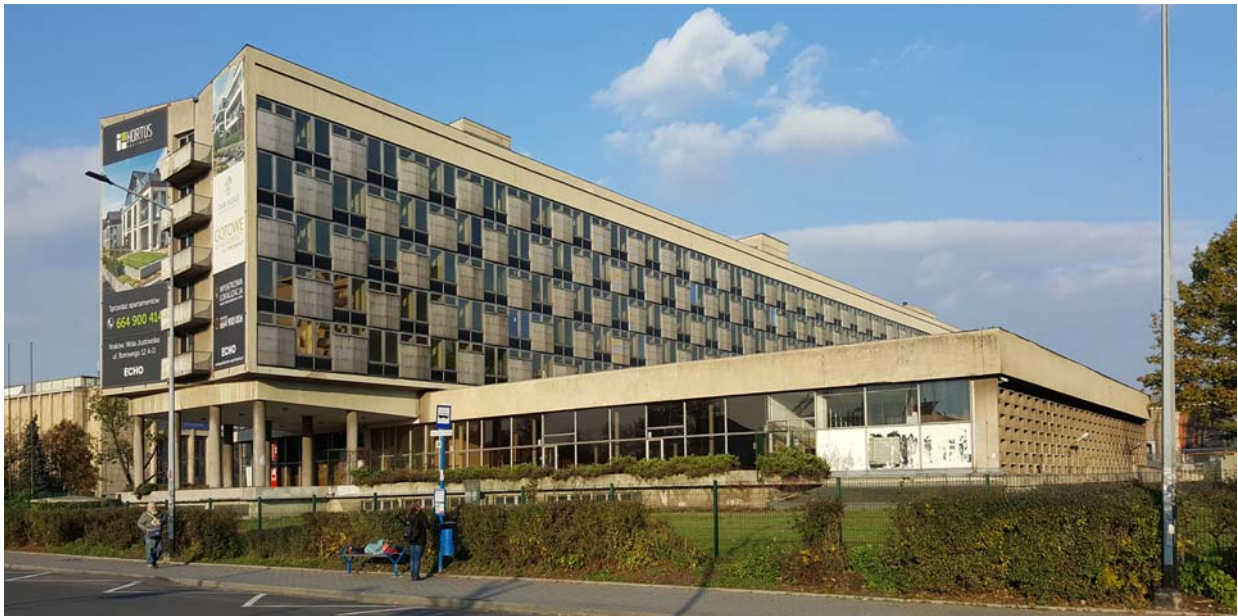
Ryc. 1. Hotel Cracovia obecnie. Fot. D. Kuśnierz-Krupa, 2016

Fig. 1. Cracovia Hotel nowadays. Photo: D. Kuśnierz-Krupa, 2016

In the conclusion of this part of the article, the whole architectonic – urbanist composition of the hotel and the Kijów Cinema as an inseparable spatial whole can be seen among the most significant values of the former Cracovia Hotel. In the case of the former Cracovia Hotel that value involves e.g. the ability to evoke the impression of monumentality with simultaneous lightness of the ground floor obtained by means of large glazed surfaces and combining the system of landings and terraces with the adjacent cinema building, as a functional-spatial whole. A significant spatial value is the bulk of the former Cracovia Hotel with its horizontal layout, constituting the important southern frame for the above mentioned viewing vista onto the Kościusko Mound and Błonia Krakowskie. As far as architecture is concerned, the essential values are encompassed by: the way the hotel building is shaped with the side walls (from the east and west), the driveway, stairs and the solution of the arcaded ground floor; the main entrance to the object with a roofing and the solution of the maintenance floor; the composition and decoration of the elevation involving artistic and material solutions (including checkboard articulations, glass, aluminium, marblit and concrete profiles) and decoration of the formal space on the ground floor (e.g. marble floors, stone wall facing, artistic ornaments: the so called “golden mosaic”, “mosaic city” and other).

The above mentioned cultural values of the former Cracovia Hotel and decisions in LPSD, approved by the Lesser Poland Voivodeship Monument Conservator indicate that the object should be preserved. However, a few arguments that cannot be ignored are in the way of the realisation. The current technological condition of the building which has not been used for several years is poor. It requires complete refurbishment and a new function. The latter, in turn, is difficult to find because of the construction layout in storeys III-VII that is unalterable, which blocks possible changes to the arrangement of rooms. Moreover, their height does not meet current regulations. Yet another problem is 'eternit', the asbestos-containing material occurring in walls, which might result in the object not being approved for use after modernisation. Therefore, another solution has to be found that will allow for preserving the object and, first of all, for making it usable again and thus make it the pride of this prestigious location. Such a solution is seen in partial elimination of the less valuable elements of the former hotel and in preserving those sections which represent some cultural value and are adaptable to its new function. In this course of action, the basement and the ground floor where the most essential elements of the object are situated – the exterior decoration with its unique arcade, large-space curtain walls and interior decoration – should be preserved in their entirety. Likewise, the central staircase ought to be preserved in its form and decor, as a vital element of the interior composition of the object. A part of the object on the III-VII storeys could be demolished to be replaced with architecture to recreate it in the form resembling the original, yet in accordance to currently binding building regulations and standards, and contemporary materials and technologies. The above described course of action gives justifiable reasons for entering in the monument register those elements of the former Cracovia Hotel which are the most vital for the cultural heritage of modern architecture. It also offers the possibility of maintaining the described object with authentic elements, as well as a chance for its further existence comparable with the splendour of the former Cracovia Hotel from the 1960s.

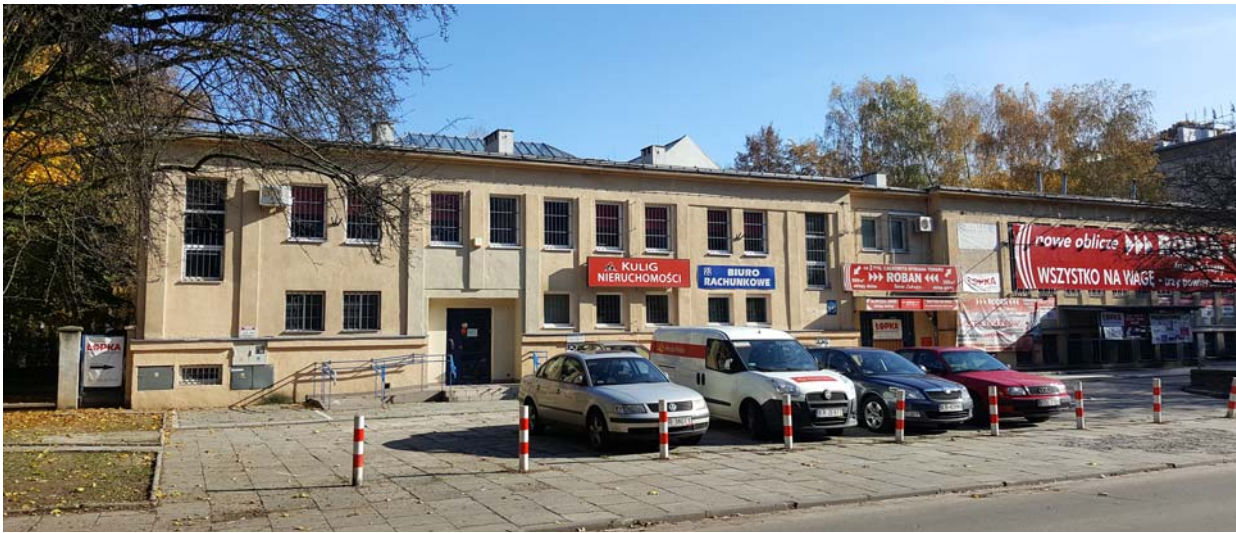
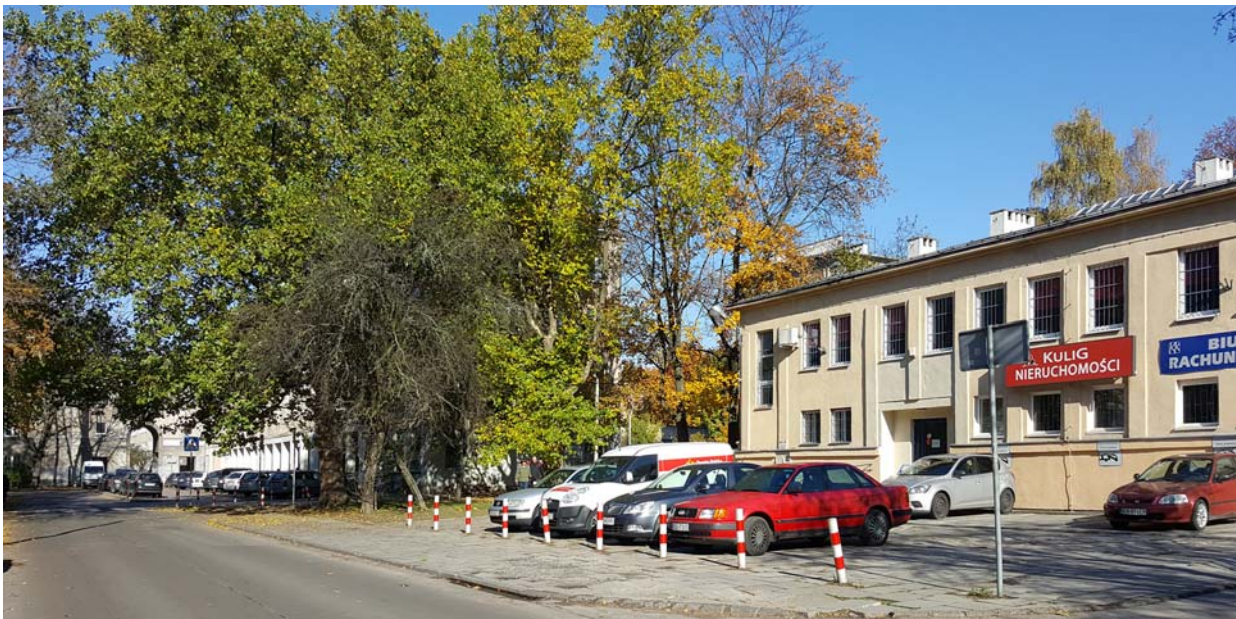
Ryc. 2. Budynek Os. Teatralne nr 19 obecnie. Fot. D. Kuśnierz-Krupa, 2016

Fig. 2. Building at 19 Osiedle Teatralne nowadays. Photo: D. Kuśnierz-Krupa, 2016

The described object was altered inside which was connected with changes of its function. In external elevations, however, it has preserved the appearance and decorations it acquired in the 1950s (or at the beginning of the 1960s). They are simple and sparse divisions of elevations (battening) in the socialist realist style. Nowadays it is difficult to state whether builders of Osiedle Teatralne deliberately resigned in the mentioned two-object complex from the rich decorations applied to the housing and public utility buildings in Nowa Huta. It might have been determined by economic aspects related to the state of Polish economy during the 1950s, or by symbolic reasons: utility and industrial buildings were more modestly decorated. Nevertheless, the above considerations have no bearing on the fact that outer walls (1.5 storeys high) of the complex in question are original, erected during the process of building the Nowa Huta district. They also boast specific socialist-realist decoration, which should be regarded as an urban-design and architectonic-landscape value. For that reason the object has been listed in the County Monument Register. It should also be remembered that it is located within the area under conservation protection, since the urban layout of the centre of Nowa Huta was entered into heritage register in December 2004 (no A-1132). The written section of the Decision includes several points concerning its protection. And so: “The object under protection is the urban design that is the layout of streets, squares, greens, their location, shapes and capacity of buildings, decoration of architectonic-landscape interiors, and arranged greenery...”. The direct conclusion is that none of the erected blocks (including the complex at 19 Osiedle Teatralne) can be completely demolished, but its fundamental elements must be preserved because they constitute an original urban structure that is under protection.

Decision about entering the urban layout of the centre of Nowa Huta in the monument register in which it was precisely defined what can become such an entry, as can be an urban layout i.e. preserving an original design of street, squares..., decoration of architectonic-landscape interiors etc. Thus, considering the above Decision as binding, it must be stated that it is not possible to exclude all buildings at 19 Osiedle Teatralne from the county register. The one-and-a-half storey high socialist-realist outer wall (on the plan of the letter “C”) should remain in the register.
