TEORIA KONSERWATORSKA A DOSTĘPNOŚĆ ZABYTKÓW /NA PRZYKŁADZIE ZAMKU WYSOKIEGO W MALBORKU/

Przyjęty w tekście ogólny podział budynków zabytkowych w aspekcie ich podatności na usuwanie barier zilustrowano przykładem Zamku Wysokiego w Malborku, stanowiącego część kompleksu zamkowego (Muzeum Zamkowego w Malborku), wpisanego na listę dziedzictwa światowego UNESCO.

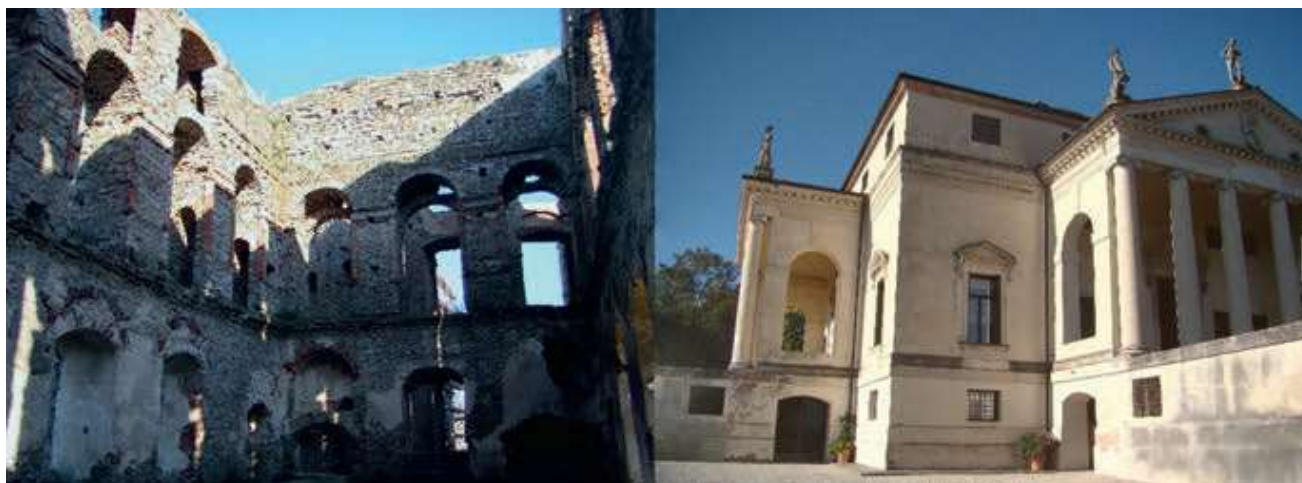
Ryc. 1 Obiekt o strukturze otwartej (Krzyżtopór) oraz obiekt o strukturze zamkniętej (Villa Rotonda, Vicenza), fot. G. Bukal

Pierwszy typ reprezentują obiekty o strukturze otwartej (elastycznej), tj. podatnej na przekształcanie i adaptacje (Ryc. 1). Są to ruiny, budynki pozbawione stropów czy sklepień, o ścianach z dużymi otworami lub o przegrodach możliwych do przebicia z uwagi na niewielką wartość zabytkową czy stan techniczny. Należą do nich także budynki o dużych pomieszczeniach i/lub nieskomplikowanej dyspozycji funkcjonalno-przestrzennej opartej o powtarzalne kondygnacje. Pokonywanie barier architektonicznych – zarówno poprzez niezbędne fragmentaryczne rozbiórki, jak i dodawanie niezbędnych elementów – jest tu stosunkowo łatwe i daje się pogodzić z zasadami etyki konserwatorskiej. Wprowadzanie nowych struktur bywa zresztą uzasadnione potrzebami architektoniczno- czy budowlano-konserwatorskimi (np. poprzez wbudowywanie stabilizujących osłabione zabytkowe mury stropów, pomostów, klatek schodowych czy szybów dźwigów). Trudności mogą występować
