Wykorzystanie obiektu zabytkowego o charakterze użyteczności publicznej na współczesną funkcję użytkową

(Na przykładzie przytułku-szpitala w zespole sakralnym parafii rzymsko-katolickiej p.w. Przemienienia Pańskiego w miejscowości Sawin w powiecie chełmskim w województwie lubelskim)

Mieczysław Brzozowski, Katarzyna Święicka-Brzozowska

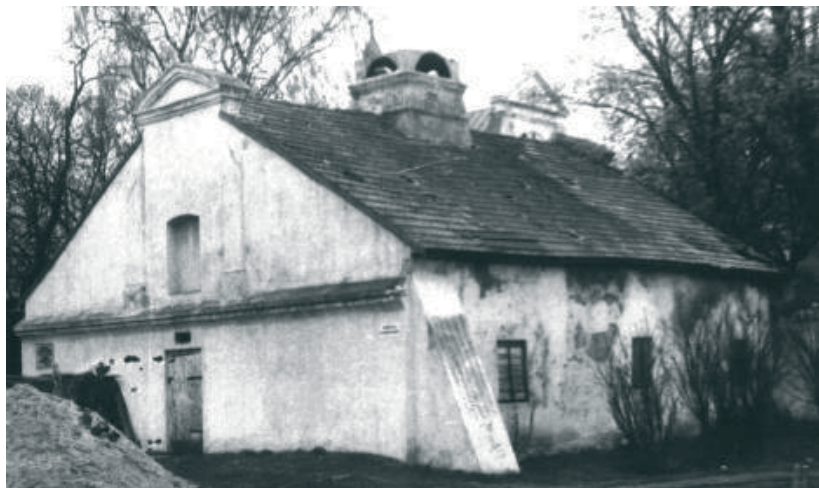
Rys. 2. Szpitalik murowany z 1757 r. – elewacje północna i zachodnia – lata 70. Źródło: wł. W. Libery

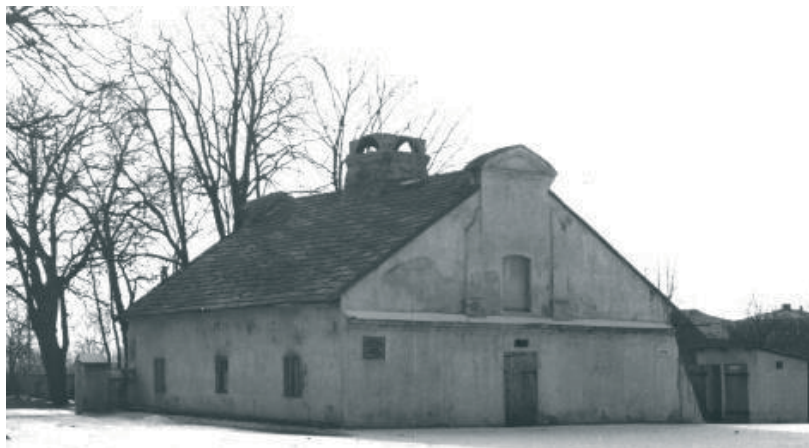
Rys. 3. Szpitalik murowany z 1757 r. – elewacje północna i wschodnia – lata 70. Źródło: wł. W. Libery

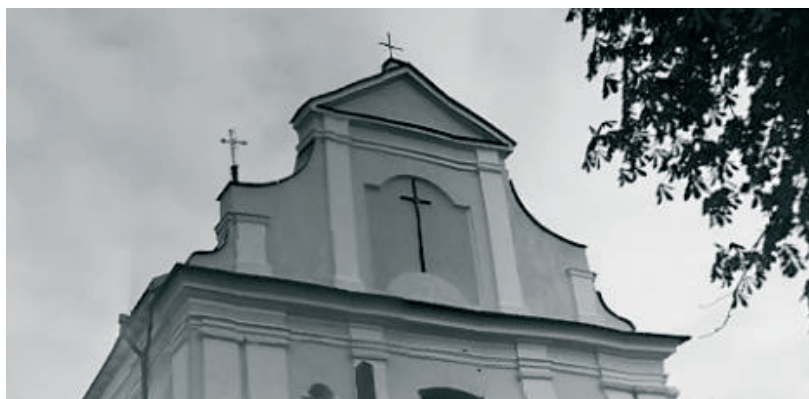
Rys. 4. Widok górnej części fasady kościoła Parafii Rzymskokatolickiej w Sawinie. Źródło: Google Street View

Zestawienie rysunków 4,5,6 przedstawiających kolejno, fragment frontu kościoła oraz domniemany pierwotny wygląd murowanego przytułku-szpitalika obrazuje analizę domniemanej elewacji wejściowej szpitalika w odniesieniu do zachowanych oryginalnych fragmentów oraz być może bezpośredniego związku z fasadą kościoła.

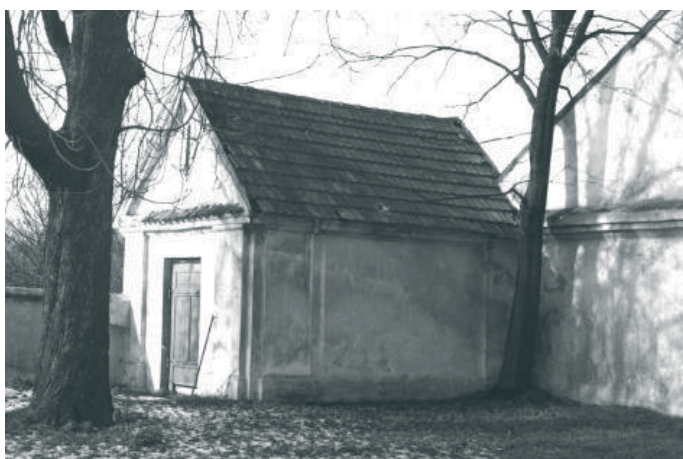
Rys. 7. Kostnica – lata 70. Źródło: wł. W. Libery

W roku 1860 do szpitala dobudowano kostnicę. Była to reakcja na panującą wówczas epidemię cholery. W latach 1936 – 1946, kiedy funkcję proboszcza sprawował ks. Zygmunt Grzegorzewski, wykonano remont plebanii oraz przytułku. Otynkowano budynki oraz wymieniono pokrycie dachu na blachę. Przytułek był użytkowany nieprzerwanie do 1972 r.

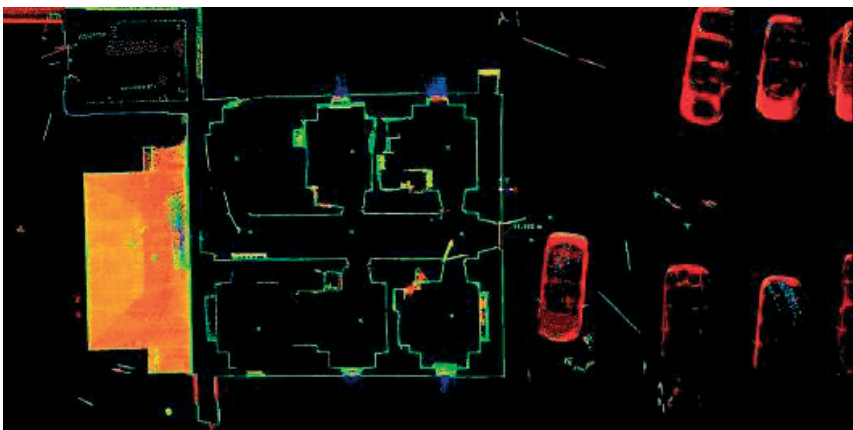
Rys. 11. Szpitalik – rzut na poziomie 110 cm – skan laserowy. Źródło: Oprac. własne we współpracy z dr. inż. arch. B. Kwiatkowskim

W ramach inwentaryzacji obiektu wykonano zdjęcia i rysunki aktualnego stanu. Budynek znajduje się w bardzo złym stanie, więc wykonanie robót remontowych jest zasadne. Jako przyczyny złej kondycji obiektu należy wymienić bardzo duże zawilgocenie, brak ogrzewania i niewłaściwe odprowadzenie wody. Inwentaryzacja została dokonana przy pomocy bezpośrednich pomiarów z wykorzystaniem dalmierzy laserowych, miar oraz skanowania laserowego „3D”.

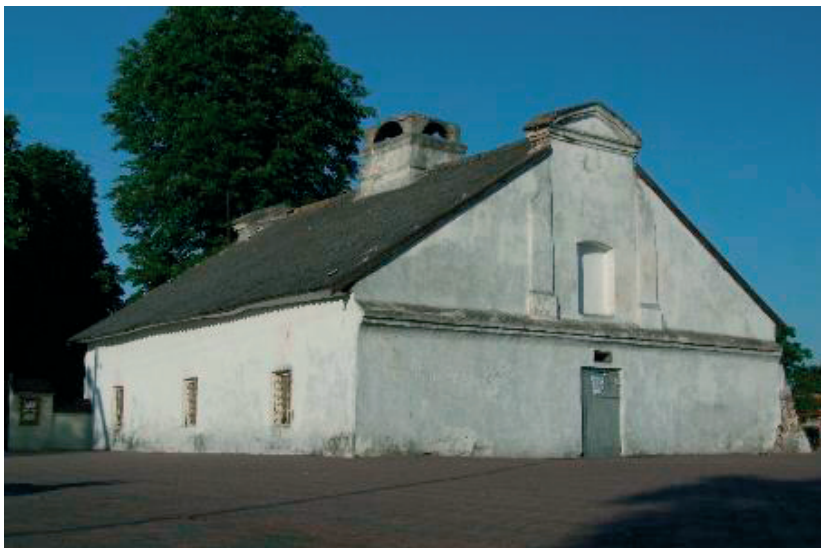
Rys. 16. Szpitalik – elewacje północna i wschodnia – obecnie. Źródło: Oprac. własne

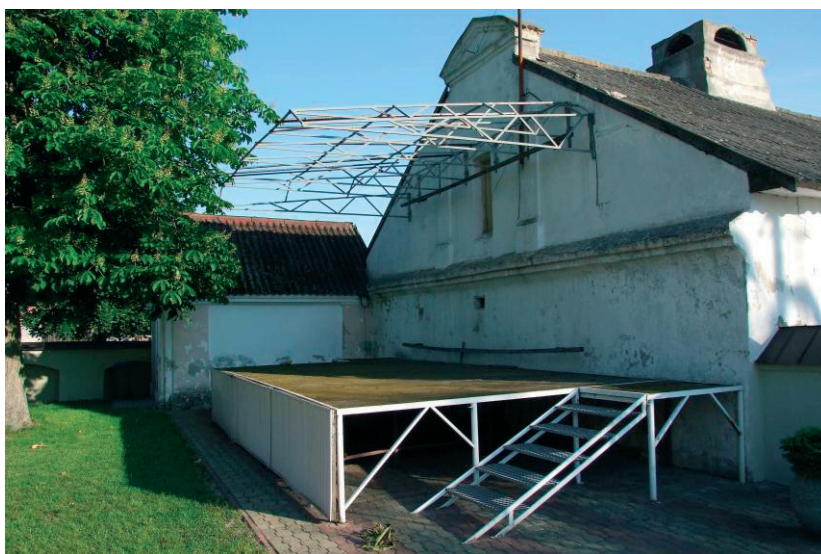
Rys. 17. Szpitalik – elewacja południowa i fragment kostnicy oraz scena – obecnie. Źródło: Oprac. własne

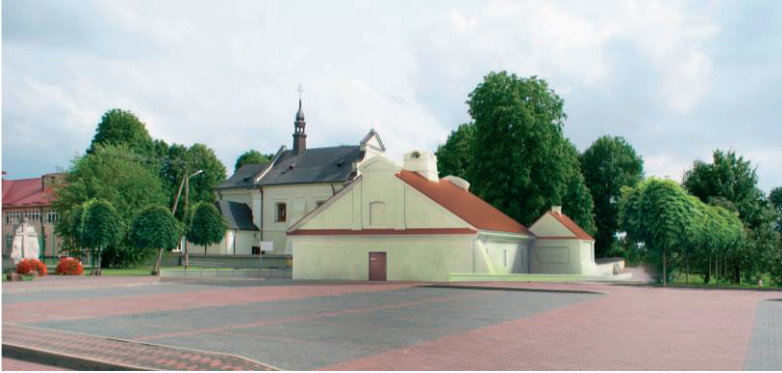
Rys. 23. Zespół sakralny – widok od strony północno-zachodniej – wizualizacja projektu. Źródło: Oprac. własne

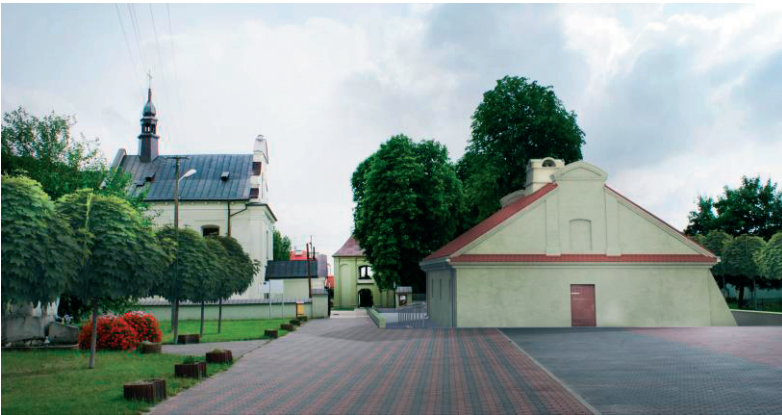
Rys. 24. Zespół sakralny – widok od strony północnej – wizualizacja projektu. Źródło: Oprac. własne

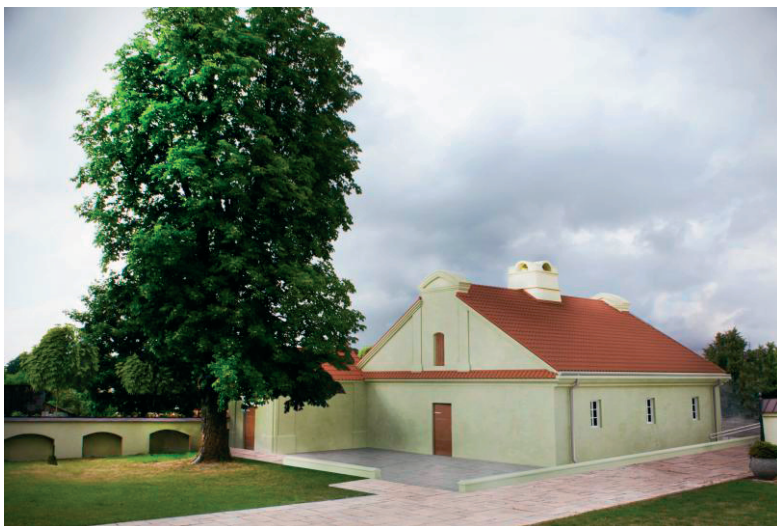
Rys. 25. Szpitalik wraz z kostnicą – widok od strony południowej – wizualizacja projektu. Źródło: Oprac. własne

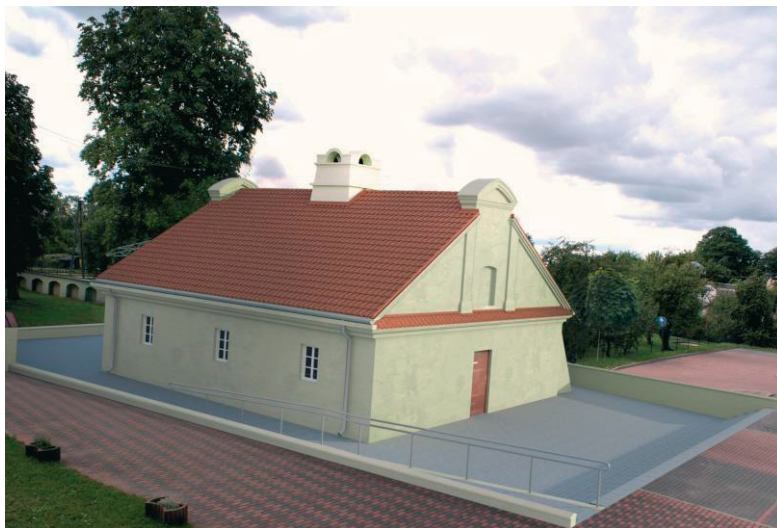
Rys. 26. Szpitalik – widok od strony północno-wschodniej – wizualizacja projektu z przywróceniem historycznego poziomu terenu. Źródło: Oprac. własne
