Aspekty kompozycji parku w Smolicach i jego powiązań widokowych ze współczesnym krajobrazem

The Spatial
Composition of
the Historic Estate
in Smolice and
Scenic Views in the
Modern Landscape

Miłosz T. Walerzak, Michał Krzyżaniak, Piotr Urbański, Dariusz Świerk

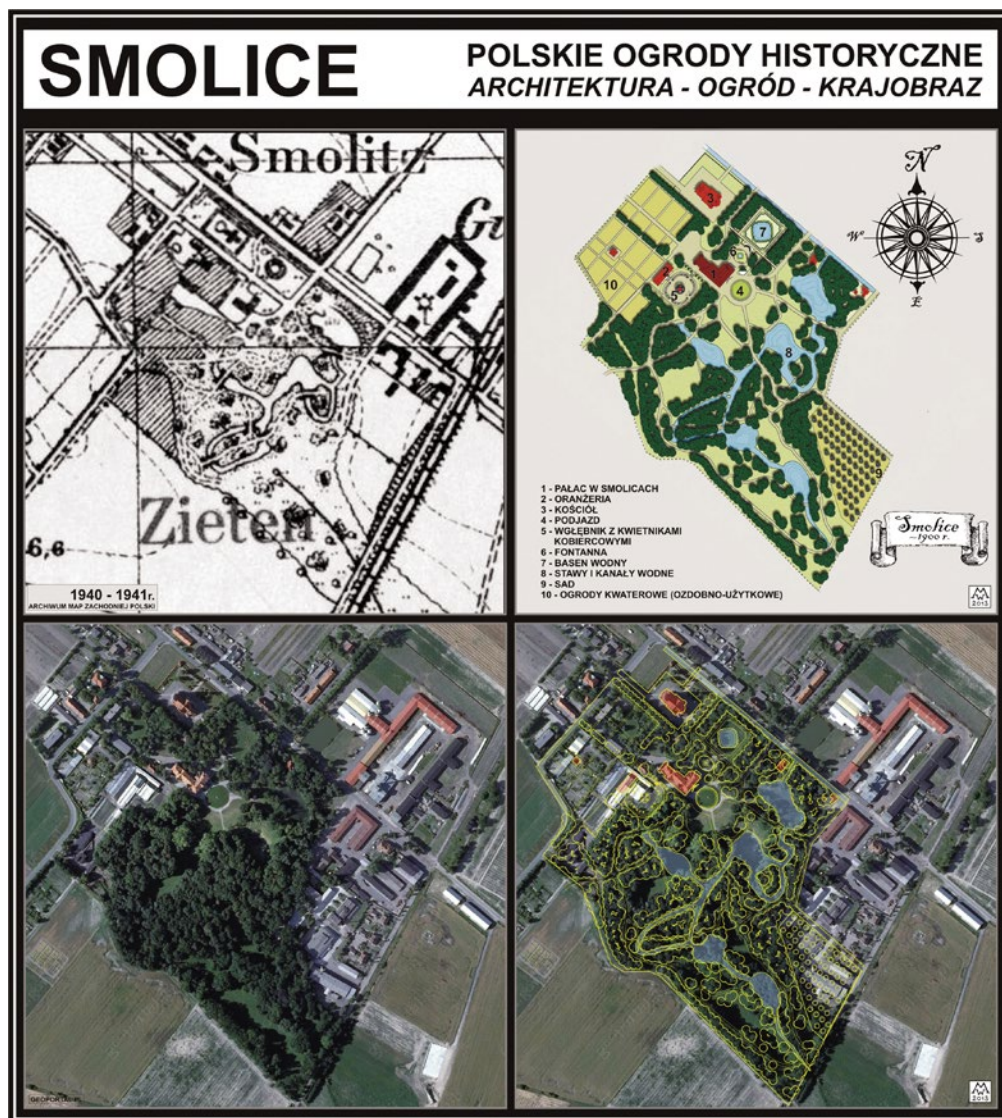
Ryc. 1. Historyczna mapa topograficzna z lat 1940–1941, ideogram rekonstrukcji założenia pałacowo-parkowego w Smolicach oraz kompilacja współczesnej fotografii lotniczej i rekonstrukcji układu przestrzennego obiektu (oprac. M. Walerzak)

Fig. 1. A historical topographic map from 1940–1941, a design of reconstruction of the palace garden estate in Smolice superimposed with a modern aerial photograph and reconstruction of the spatial layout of the estate (by M. Walerzak)

wiodące bezpośrednio od samej rezydencji (ryc. 1).

obliterated the openings from inside the park out to the surrounding areas. In addition, the historic geometric garden in the west part of the park grounds was also altered considerably and the former manor underwent extensive building additions. The formal garden was located in a wide interior that opened out into the landscape. Meanwhile, in recent years several new buildings and greenhouses have been built in conjunction with the current usage of the estate. These relatively large block-style buildings obstruct the former scenic lines of sight that led from the manor (Fig. 1).

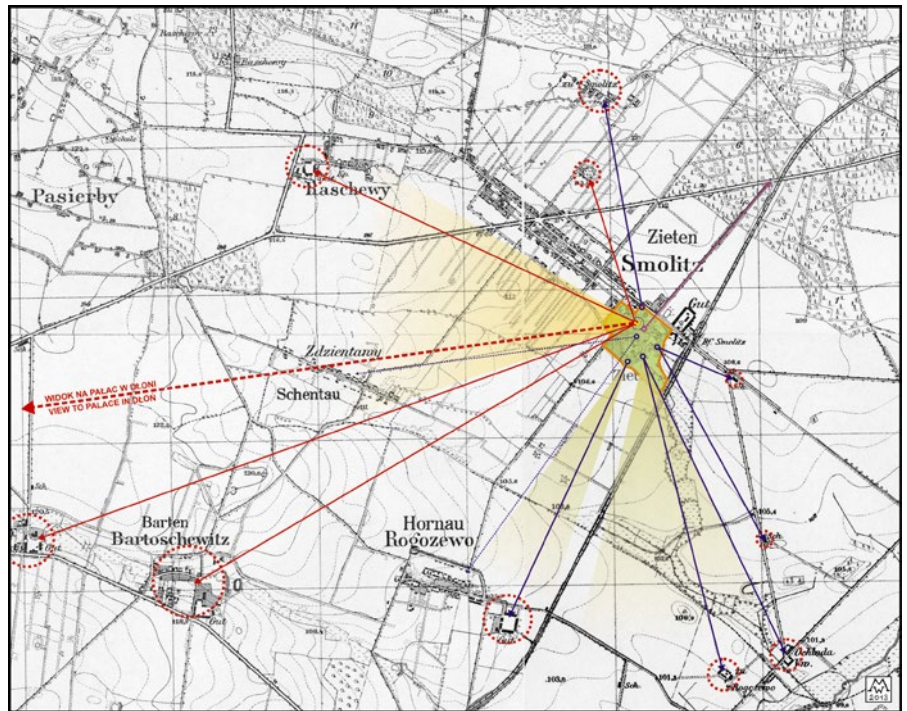
Ryc. 4. Analiza historycznych powiązań widokowych na podstawie mapy topograficznej z lat 1940–1941 z założenia pałacowo-parkowego na otaczający krajobraz (oprac. M. Walerzak)

Fig. 4. An analysis of historical scenic views based on topographic maps from 1940–1941, scenic views from the palace estate to the surrounding landscape (by M. Walerzak)

kartograficznych i opisów, umożliwił studialną analizę i weryfikację danych uzyskanych z wcześniejszych analiz historycznych materiałów kartograficznych. Weryfikacja ta polegała na sprawdzeniu wiarygodności wyznaczonych na mapach zasięgów widoczności z wnętrza parku i samej rezydencji na krajobraz. Bogata sieć osi widokowych była możliwa dzięki dużym wnętrzom parkowym oraz rozbudowanemu układowi wodnemu (ryc. 2). Liczne stawy i kanały wraz z wnętrzami tworzyły w parku zróżnicowany układ otwartych przestrzeni łączących się z terenami poza obiektem, tym samym wyprowadzając kompozycję osi widokowych w krajobraz (ryc. 4, 5).

znaczącym zmianom na przestrzeni ostatnich 100 lat (ryc. 4, 6). Wprawdzie występująca na tym terenie zabudowa powiększyła się, jednak rozwijała się ona w obrębie wcześniejszych jednostek historycznych. Dlatego nadal mogłyby być czytelne ważniejsze, komponowane historyczne osie widokowe.

made a diversified system of open spaces which looked out over the areas outside the estate and created a composition of scenic views leading out into the landscape (Fig. 4, 5).

The analyses of historical resources that were collected and contemporary aerial photographs were used to assess the extent to which the historic scenic views had been preserved. The results showed that the surrounding landscape has not changed considerably over the last 100 years (Fig. 4, 6). Although there has been real estate development in the area, it has occurred within the former historical subdivisions. That is why the more important historic scenic views are still clearly visible.
