Badania architektury kościoła parafialnego pw. Wniebowzięcia NMP w Szprotawie

Research on the architecture of the Assumption of the Blessed Virgin Mary Parish Church in Szprotawa

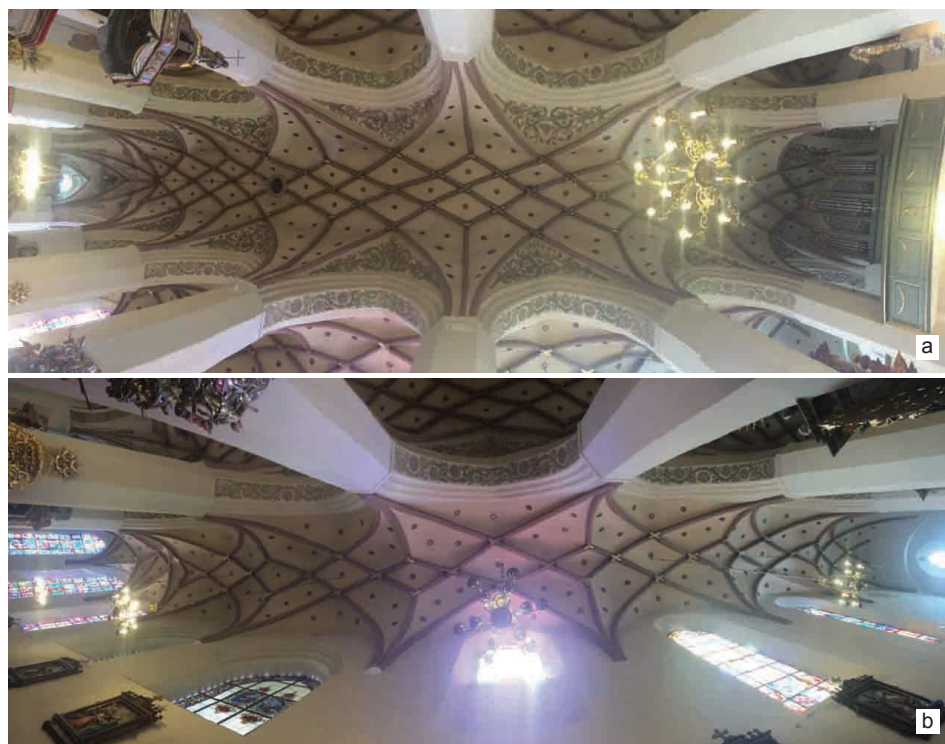
Il. 2. Szprotawa, kościół
Wniebowzięcia NMP, wewnątrz:
a) sklepienie nawy głównej,
b) sklepienie nawy południowej
(fot. A. Legendziewicz)

Fig. 2. Szprotawa,
the Assumption of the Blessed
Virgin Mary Church, interior:
a) the vault of the nave
b) the vault of the southern aisle
(photo by A. Legendziewicz)
