Chodnik po zimie: czyli o kryteriach trwałości betonowej kostki brukowej słów kilka

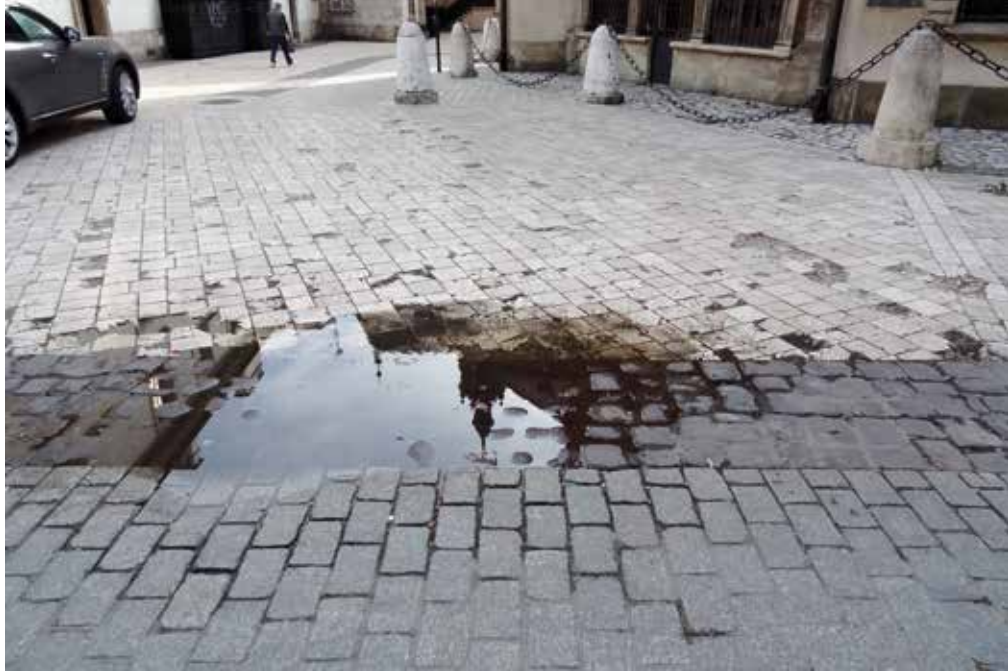
Fot. 1a. Przykład zniszczenia nawierzchni, w tym przypadku z bruku kamiennego, będącego wynikiem wtórnego naniesienia soli odladzających – strefa ruchu narażona na „wtórne” sole odladzające

Praktyka jednak jest inna. Polewanie solanką lub posypywanie solą, albo mieszkankami „materiału ściernego” z solą jest powszechne, zarówno na drogach krajowych jak i na chodnikach osiedlowych. Owszem, poprawia to bezpieczeństwo i komfort użytkowania, ale ma też i negatywne skutki w postaci uszkodzeń butów, samochodów, a przede wszystkim samej nawierzchni. I to uszkodzenia te pojawić się mogą nie tylko tam, gdzie sól była bezpośrednio stosowana, ale również tam, gdzie w teorii nie powinno jej być. Przykładem tego niech będzie chociażby zniszczona nawierzchnia z bruku kamiennego wokół Kościoła Mariackiego w Krakowie. Kościół ten stoi przy Rynku Głównym, czyli w miejscu, gdzie ze względu na ochronę zabytków nie zaleca się i nie stosuje się chlorkowych środków odladzających. Jednak układ zniszczeń nawierzchni [fot. 1] wokół niego, a szczególnie ich nasilenie

w strefach, gdzie występuje większy ruch pieszy i istnieje możliwość pojawienia się pojazdów (np. meleksów wożących turystów lub pojazdów technicznych albo zaopatrzenia), są znacznie większe niż w miejscach, gdzie nawet dłużej zalega usunięty z ciągów pieszych śnieg. To właśnie naniesiona na butach i oponach sól odladzająca z innych ciągów komunikacyjnych przyczyniła się w znacznej mierze do przyspieszenia degradacji nawierzchni. Z podobnymi sytuacjami spotkać można się praktycznie w każdej mniejszej lub większej miejscowości.

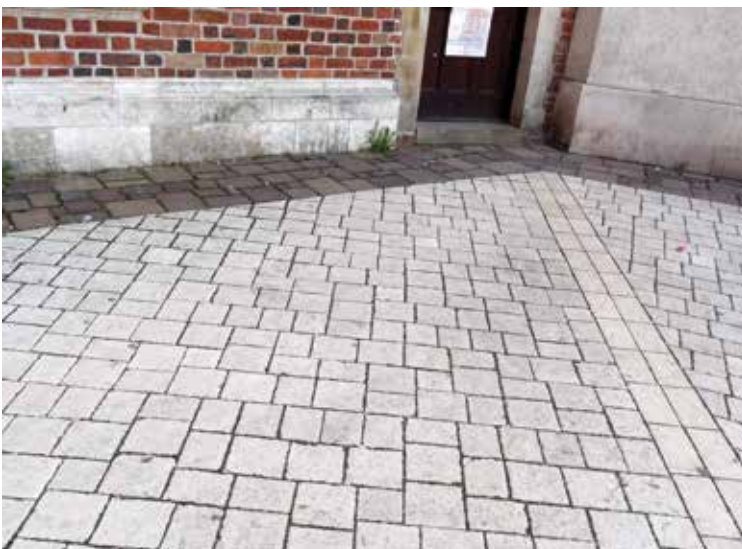
Fot. 1b. Przykład zniszczenia nawierzchni, w tym przypadku z bruku kamiennego, będącego wynikiem wtórnego naniesienia soli odladzających – strefa bez dostępu soli odladzających

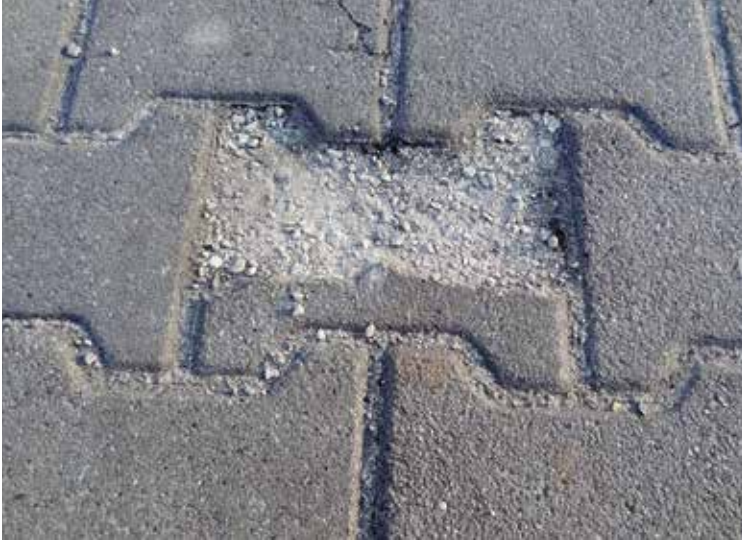
Fot. 2. Uszkodzenia warstwy licowej kostki brukowej spowodowane destrukcją mrozową betonu warstwy konstrukcyjnej

Taki sposób oceny nie zawsze się sprawdza. Jak pokazują przykłady na fotografiach 2 i 3, środki odladzające działają nie tylko na powierzchnię licową elementu brukowego, ale również na jego głębsze warstwy, tj. oddziałują nie tylko na beton warstwy licowej wyrobu, ale również mogą niszczyć beton warstwy konstrukcyjnej.

Ponadto w trakcie prac nad nowymi projektami Ogólnych Specyfikacji Technicznych przeanalizowano dokładnie kwestię oceny odporności na zamrażanie/rozmarzanie z udziałem soli odladzających, ze szczególnym uwzględnieniem naszych krajowych warunków klimatycznych i eksploatacyjnych oraz doświadczeń różnych ośrodków badawczych oceniających na przestrzeni lat jakość betonowych elementów brukowych. Wynikiem tych analiz są zaostrzone kryteria oceny tej cechy (tabela 2). W skrócie można powiedzieć, że założone w normie europejskiej złuszczenie z powierzchni badanego elementu na poziomie 1,0 kg/m² w rzeczywistości obrazuje poziom dość poważnych uszkodzeń nawierzchni. Dlatego też podjęto decyzję o zaproponowaniu wyżej omawianych kryteriów. Ponadto, mając chociażby na uwadze zniszczenia pokazane na zdjęciach 2-4, wprowadzono parametry weryfikujące trwałość betonu

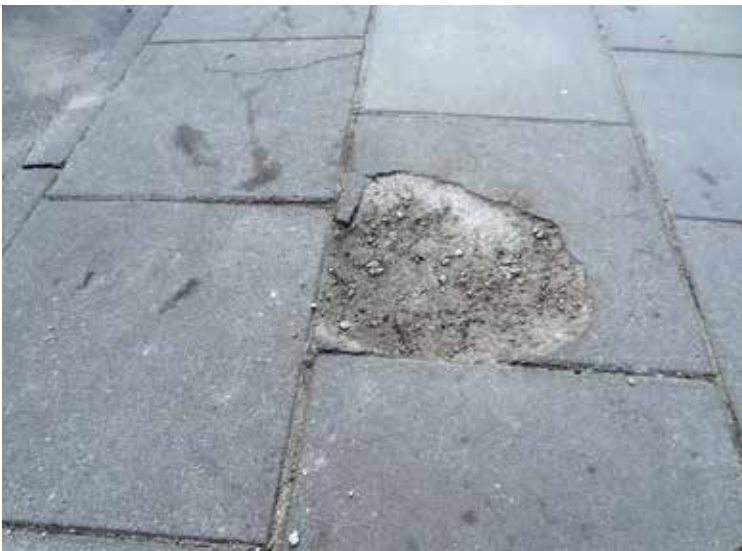
Fot. 3. Uszkodzenia warstwy licowej betonowej płyty chodnikowej spowodowane destrukcją mrozową betonu warstwy konstrukcyjnej

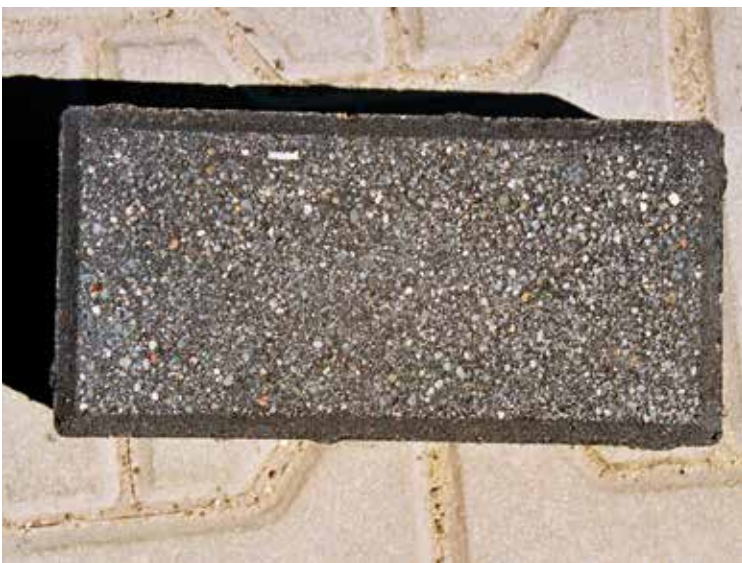
Fot. 4a. Kostka brukowa poddana badaniu na oddziaływanie soli odladzających zgodnie z PN-EN 1338:2005 – pozytywny wynik odporności betonu warstwy licowej

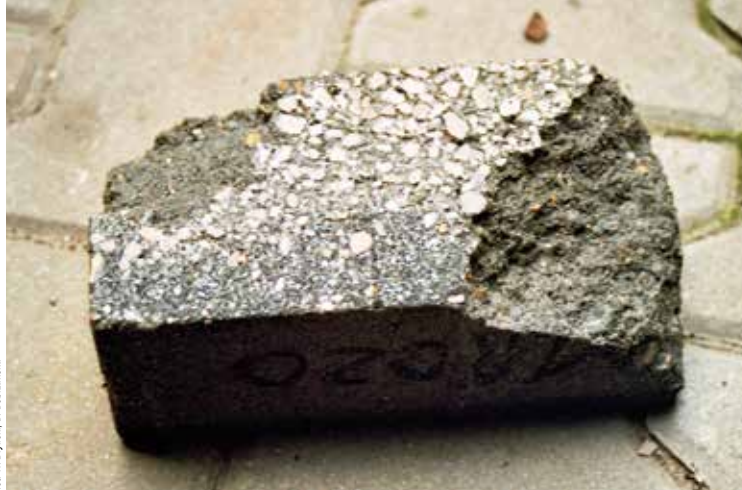
Fot. 4b. Kostka brukowa poddana badaniu na oddziaływanie soli odładzających zgodnie z PN-EN 1338:2005 – uszkodzenia betonu warstwy konstrukcyjnej
