Matylda RAKOWICZ*, Agata GAWLAK**

PROBLEMY DOSTĘPNOŚCI BUDYNKÓW OŚWIATY W WOJEWÓDZTWIE WIELKOPOLSKIM NA WYBRANYCH PRZYKŁADACH

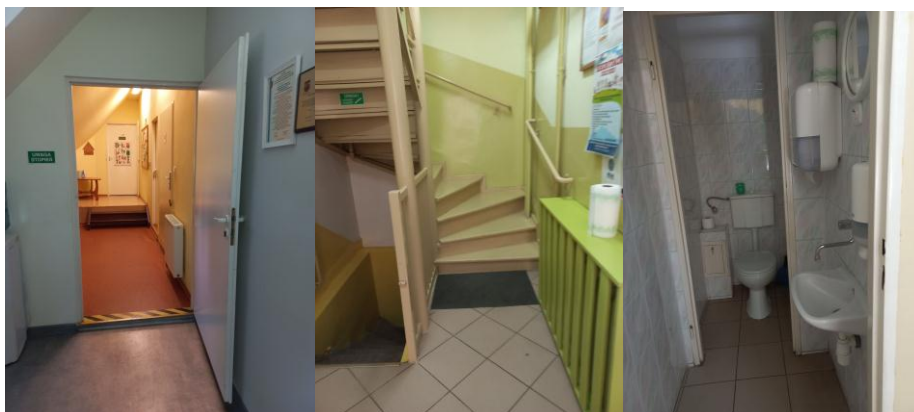
Rys. 1. Zespół Szkolno-Przedszkolny w Wiatrowie (Wągrowiec)
[fot. Katarzyna Maćkiewicz]

W niektórych drzwiach wewnętrznych budynku znajdują się progi. Przejścia i korytarze są bardzo wąskie, a do pomieszczenia, w którym znajduje się sala komputerowa i biblioteka, prowadzą stopnie.

7. Dostępność wszystkich kondygnacji użytkowych – OGRANICZONA.
Komunikacja pionowa w budynku odbywa się wąską, niespełniającą przepisów, klatką schodową.

8. Dostępność wszystkich pomieszczeń – OGRANICZONA.
Układ funkcjonalny budynku jest nieczytelny, orientację utrudniają dodatkowo pomieszczenia przejściowe. W wewnętrznych drzwiach do pomieszczeń znajdują się progi wynoszące nawet 5 cm (sale lekcyjne, sala pedagoga) i 8 cm (wejście do toalet). W obrębie pierwszego piętra znajduje się uskok o wysokości 40 cm wynikający z różnicy poziomów posadzki, którego pokonanie możliwe jest wyłącznie stopniami, bez poręczy, oznaczeń i zabezpieczonej krawędzi podestu.

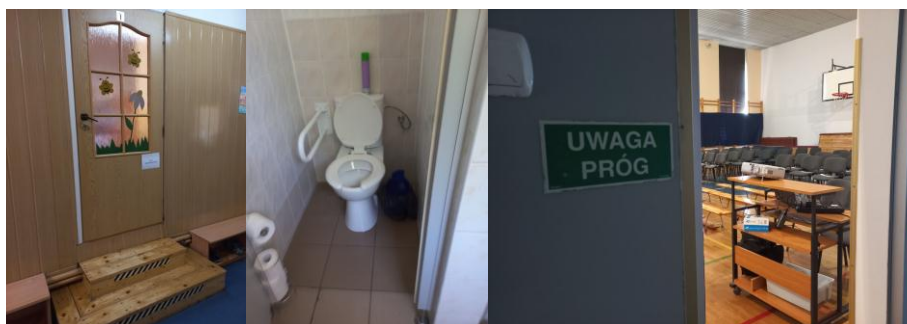
Rys. 2. Szkoła Podstawowa im. F. Łakińskiego w Łaziskach
[fot. K. Mackiewicz]

1. Dostępność komunikacyjna – OGRANICZONA.
Przystanki komunikacji publicznej nie są przystosowane i nie mają zadaszenia. Parking nie ma wydzielonego miejsca dla osób z niepełnosprawnościami, nie ma też możliwości podjechania samochodem pod dostępne wejście.
2. Dostępność wszystkich dojeżdż – OGRANICZONA
Brak ciągów komunikacji pieszej (pobocza drogi), w miejscach, gdzie występuje chodnik, ich szerokość nie umożliwia mijanie się przechodniów. Na utwardzonych dojeżdżach na terenie szkoły zlokalizowane są stopnie.
3. Dostępność otoczenia budynku – OGRANICZONA.
Utwardzone posadzki są nierówne i w złym stanie technicznym. Większość nawierzchni to nawierzchnia trawiasta.

4. Dostępność wszystkich wejść do budynku – OGRANICZONA.
Z poziomu terenu możliwy jest dostęp do części sportowej budynku (znajdują się w niej szatnie i sala gimnastyczna), do wszystkich pozostałych wejść prowadzą schody.
5. Czytelna dla wszystkich informacja nt. układu funkcjonalnego budynku – BRAK.
6. Dostępność komunikacji wewnętrznej – OGRANICZONA.
W budynku występują duże różnice wysokości posadzek.
7. Dostępność wszystkich kondygnacji użytkowych – OGRANICZONA.
W budynku nie zapewniono dostępu do kondygnacji użytkowych. Komunikacja odbywa się wewnętrzną klatką schodową i stopniami znajdującymi się między poszczególnymi strefami.
8. Dostępność wszystkich pomieszczeń – OGRANICZONA.

W drzwiach wewnętrznych występują stopnie lub progi. W pomieszczeniach często nie ma możliwości manewru.

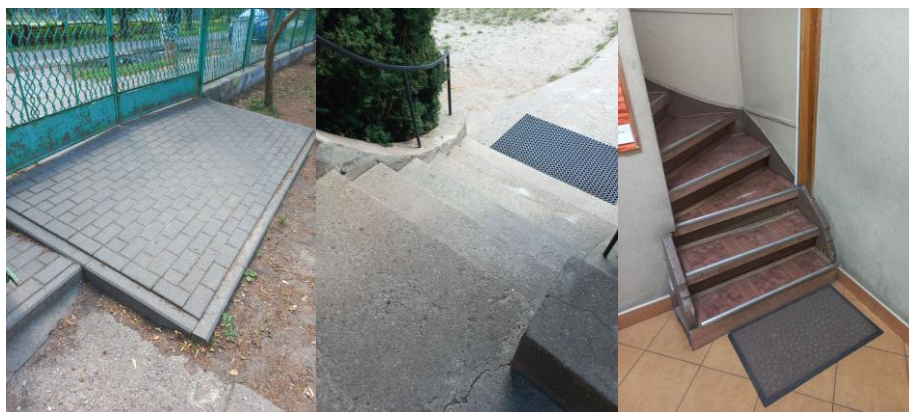
Rys. 3. [Szkoła Podstawowa im. ks. Jakuba Wujka w Siennie (Wągrowiec)
fot. K. Maćkiewicz]

1. Dostępność komunikacyjna – OGRANICZONA.
W pobliżu szkoły nie przewidziano miejsc postojowych dla osób ze szczególnymi potrzebami. Dzieci są przywożone wspólnie nieprzystosowanym pojazdem. W pobliżu szkoły nie ma miejsc postojowych dla osób z niepełnosprawnościami.
2. Dostępność wszystkich dojazdów – OGRANICZONA.
W furtce ogrodzenia znajduje się stopień, do wejścia głównego jest nierówne i w złym stanie technicznym, do bocznego prowadzi nawierzchnia trawiasta.
3. Dostępność otoczenia budynku – OGRANICZONA.
Teren jest niemal całkowicie pokryty trawą.

4. Dostępność wszystkich wejść do budynku – OGRANICZONA.
Do budynków prowadzą schody zewnętrzne. W niektórych drzwiach są wysokie progi.
5. Czytelna dla wszystkich informacja nt. układu funkcjonalnego budynku – BRAK.
6. Dostępność komunikacji wewnętrznej – ZAPEWNIONA.
7. Dostępność wszystkich kondygnacji użytkowych – OGRANICZONA.
W budynkach nie ma dostępnych kondygnacji, zarówno na parter, jak i piętro prowadzą zewnętrzne i wewnętrzne schody.
8. Dostępność wszystkich pomieszczeń – OGRANICZONA.
W budynkach znajdują się niedostępne pomieszczenia, problem stanowią progi, wąskie, ciężkie drzwi lub zakresy ich otwarcia.
9. Dostępność sprzętów i urządzeń – OGRANICZONA.

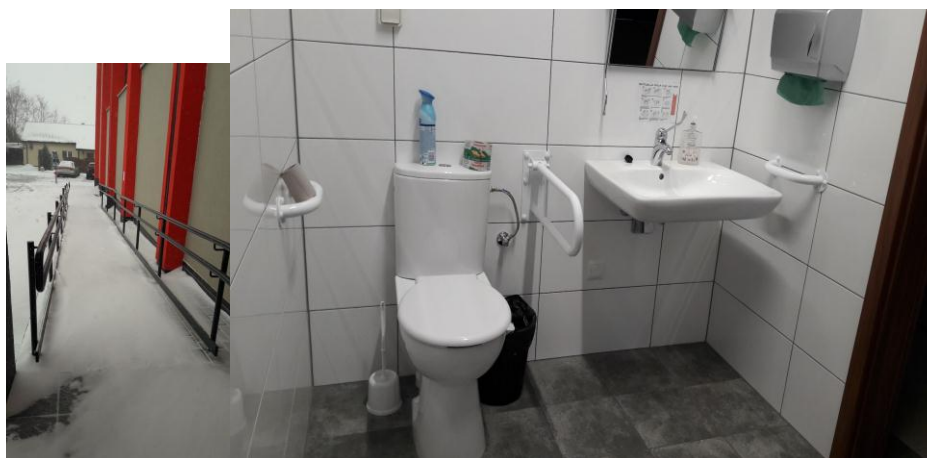
Rys. 4. Szkoła Podstawowa im. H. Sienkiewicza w Strzelcach (Chodzież)
[fot. Matylda Rakowicz]

2. Dostępność wszystkich dojazdów – ZAPEWNIONA.
3. Dostępność otoczenia budynku – ZAPEWNIONA.
4. Dostępność wszystkich wejść do budynku – OGRANICZONA.
Jedno wejście nie jest dostosowane, jednak nie wpływa to na możliwość pełnego wykorzystania funkcji obiektu.
5. Czytelna dla wszystkich informacja nt. układu funkcjonalnego budynku – BRAK.

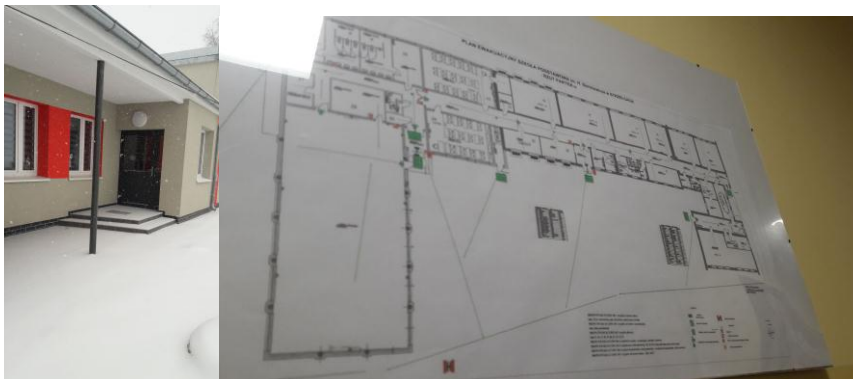
Rys. 5. Szkoła Podstawowa im. H. Sienkiewicza w Strzelcach (Chodzież)
[fot. M. Rakowicz]

6. Dostępność komunikacji wewnętrznej – ZAPEWNIONA.
7. Dostępność wszystkich kondygnacji użytkowych – ZAPEWNIONA.
8. Dostępność wszystkich pomieszczeń – ZAPEWNIONA Z UWAGAMI.
Biblioteka znajduje się w części podziemnej budynku (kondygnacja nieużytkowa).
9. Dostępność sprzętów i urządzeń – ZAPEWNIONA.
10. Funkcjonowanie dodatkowych przestrzeni do wyciszenia lub pracy indywidualnej – BRAK.
11. Wstęp z psem asystującym – MOŻLIWY.
12. Możliwość ewakuacji – ZAPEWNIONA Z UWAGAMI.
Wszystkie (z wyjątkiem jednego) wyjścia ewakuacyjne są dostępne z poziomu terenu lub wyposażone w pochylnie, ewakuacja osób z niepełnosprawnościami musi być potraktowana indywidualnie. Budynek nie jest wyposażony w sprzęt umożliwiający ewakuację osoby z niepełnosprawnościami po schodach.
13. Uwzględnienie ewakuacji osób z niepełnosprawnościami w Instrukcji Bezpieczeństwa Pożarowego budynku – BRAK.

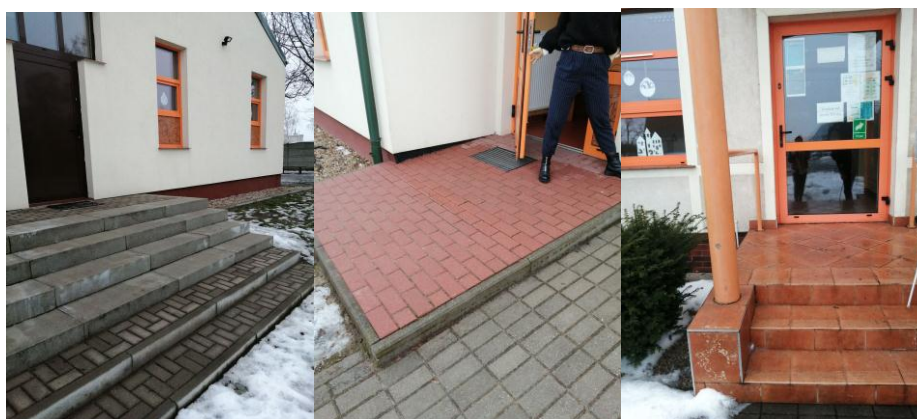
Rys. 6. Szkoła Podstawowa im. mjr. Henryka Sucharskiego w Stróżewie (Chodzież)
[fot. M. Rakowicz]

1. Dostępność komunikacyjna – OGRANICZONA.
Autobus przywożący dzieci nie jest przystosowany do przewożenia osób poruszających się na wózku. Na terenie nie przewidziano dostępnych miejsc postojowych.
2. Dostępność wszystkich dojeżdż – OGRANICZONA.
Do wejścia od strony boiska prowadzi grząska nawierzchnia.
3. Dostępność otoczenia budynku – OGRANICZONA.
Nawierzchnia w części rekreacyjnej jest trawiasta lub piaszczysta, co utrudnia dostęp do poszczególnych funkcji. Brakuje urządzeń dostosowanych do osób ze szczególnymi potrzebami.
4. Dostępność wszystkich wejść do budynku – OGRANICZONA.
Dostępne jest wyłącznie główne wejście, przed pozostałymi znajdują się stopnie.
5. Czytelna dla wszystkich informacja nt. układu funkcjonalnego budynku – BRAK.

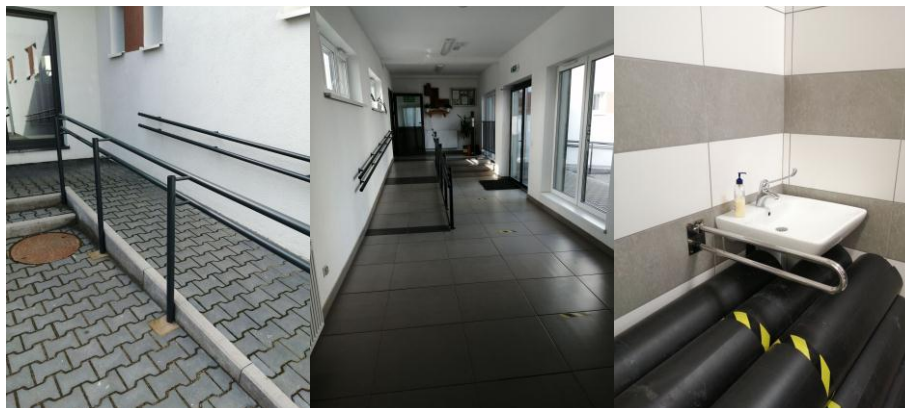
Rys. 9. Szkoła Podstawowa im. dr. Lecha Siudy w Szewcach (Buk)
[fot. M. Rakowicz]

1. Dostępność komunikacyjna – ZAPEWNIONA.
2. Dostępność wszystkich dojazdów – ZAPEWNIONA.
3. Dostępność otoczenia budynku – OGRANICZONA.
4. Dostępność wszystkich wejść do budynku – OGRANICZONA.
Dostępne jedno wejście prowadzące do części sportowej obiektu, drugie wejście wyposażone w pochylnię nie spełnia standardów dostępności.
5. Czytelna dla wszystkich informacja nt. układu funkcjonalnego budynku – BRAK.
6. Dostępność komunikacji wewnętrznej – OGRANICZONA.
Występują duże różnice w wysokości posadzki w obrębie kondygnacji, których pokonanie odbywa się wyłącznie schodami.
7. Dostępność wszystkich kondygnacji użytkowych – OGRANICZONA.
Dostępny jest wyłącznie fragment parterowej części budynku.
8. Dostępność wszystkich pomieszczeń – OGRANICZONA.
W drzwiach znajdują się progi.

9. Dostępność sprzętów i urządzeń – OGRANICZONA.
Budynek nie jest w pełni wyposażony w sposób uniwersalny. Łazienki przeznaczone dla osób z niepełnosprawnościami są nieodpowiednio zaprojektowane, np. umywalka znajduje się bardzo blisko ściany, znajdujący się przy niej uchwyt nie wystarcza, aby mogła z niej skorzystać osoba z niepełnosprawnościami (patrz zdjęcie powyżej).
10. Funkcjonowanie dodatkowych przestrzeni do wyciszenia lub pracy indywidualnej – BRAK.
11. Wstęp z psem asystującym – MOŻLIWY.
12. Możliwość ewakuacji – BRAK.
13. Uwzględnienie ewakuacji osób z niepełnosprawnościami w Instrukcji Bezpieczeństwa Pożarowego budynku – BRAK.

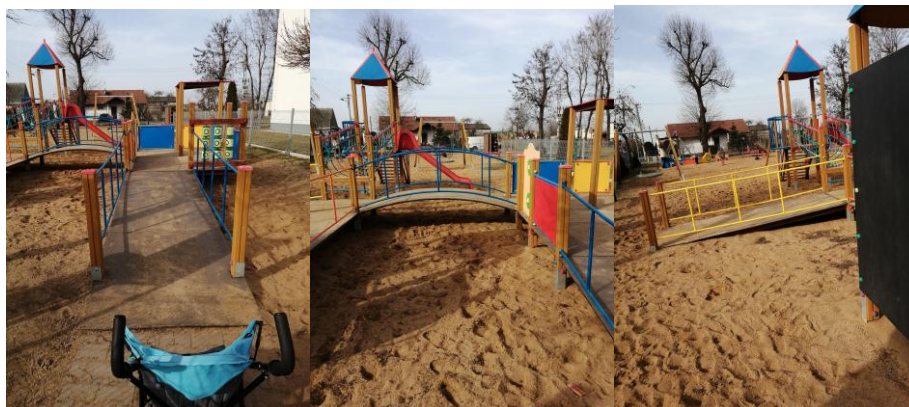
Rys. 10. Szkoła Podstawowa im. o. I. Cieślaka w Dobieżynie (Buk)
[fot. M. Rakowicz]

1. Dostępność komunikacyjna – OGRANICZONA.
W pobliżu wejść do budynku nie ma miejsc postojowych dla osób z niepełnosprawnościami. Uczniowie przywożeni są pojazdami niedostosowanymi do szczególnych potrzeb.
2. Dostępność wszystkich dojeżdż – ZAPEWNIONA.
3. Dostępność otoczenia budynku – ZAPEWNIONA.
4. Dostępność wszystkich wejść do budynku – OGRANICZONA.
Do wejść prowadzą schody zewnętrzne.
5. Czytelna dla wszystkich informacja nt. układu funkcjonalnego budynku – BRAK.

6. Dostępność komunikacji wewnętrznej – ZAPEWNIONA.
7. Dostępność wszystkich kondygnacji użytkowych – OGRANICZONA.
Komunikacja pionowa w budynku odbywa się wyłącznie schodami, które nie spełniają wszystkich obowiązujących przepisów.
8. Dostępność wszystkich pomieszczeń – OGRANICZONA.
Do części pomieszczeń prowadzą bardzo wąskie drzwi, w niektórych są również progi. W budynku nie przewidziano dostępnych toalet.
9. Dostępność sprzętów i urządzeń – ZAPEWNIONA.
