Dariusz Chodkowski, Wiesława Chodkowska

Hipotezy i artefakty. Stratygrafia zespołu dawnego klasztoru oo. Bernardynów w Lubawie

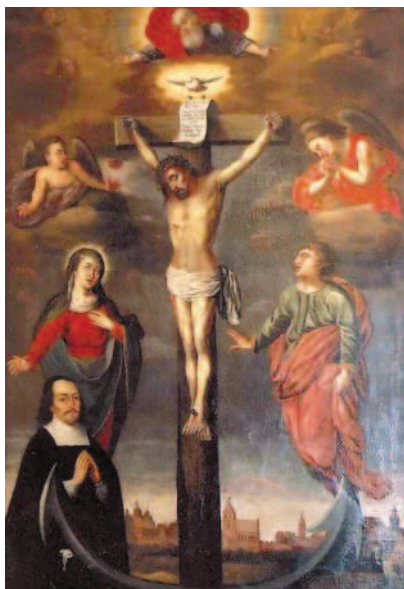
Obraz ołtarzowy. W dole obrazu panorama Lubawy z około 1580 roku. Według tradycji jest to obraz z ołtarza kościoła w Lipach uratowany z pożaru tego kościoła, obecnie przechowywany w muzeum parafialnym w Lubawie

Na obrazie z Lip kościół ma trójkątny szczyt, na tej podstawie przedstawiona sytuacja datowana jest na okres sprzed rozbudowy kościoła, która odbyła się dopiero w latach 1607-1610. Może też (?) przedstawiać stan po rozbudowie klasztoru, której dokonano w 1580 roku, po powtórnym sprowadzeniu do Lubawy bernardynów.

Kościół w Lipach zbudowano po 1586 roku. Dlatego obraz mógł powstać dopiero po tej dacie. Zatem sytuacja przedstawia klasztor przed rozbudową kościoła, ale już po reaktywowaniu przez biskupa Kostkę zakonu Bernardynów w roku 1580.

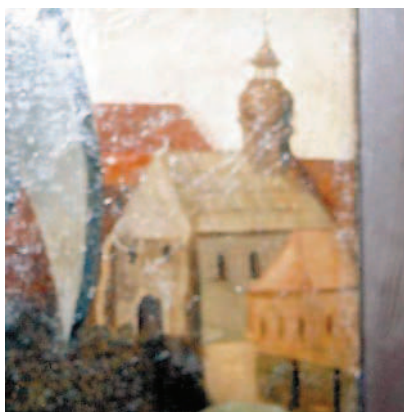
Lipy – obraz ołtarzowy, fragment panoramy z widokiem na zabudowę klasztoru oo. Bernardynów. Klasztor około 1580 roku

Skrzydło klasztorne, równoległe do kościoła, jest czerwone – zapewne ceglane, nietynkowane. Nad szczytową ścianą widać połąć dachową. Dach tego budynku mógł być czterospadowy, a na pewno trójspadowy.

Taki zespół klasztoreny przedstawia obraz ołtarzowy z kościoła w Lipach.

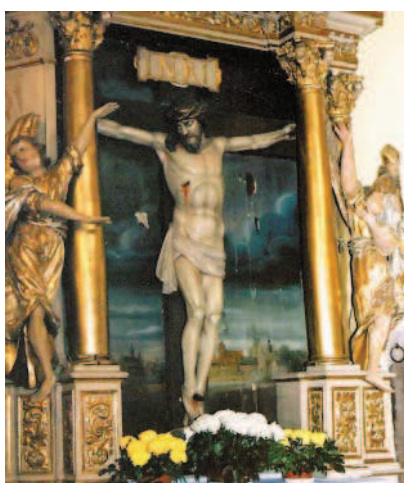
Lubawa – ołtarz św. Krzyża w kościele św. Anny, w dole obrazu panorama Lubawy z około 1655 roku

Budowa ołtarza w kościele św. Anny datowana jest po 1700 r. Na obrazie kościół ma szczyty z barokowymi wolutami. Takie szczyty kościół uzyskał po rozbudowie z lat 1607-1610. Skrzydło klasztorne równoległe do kościoła ma trójkątny szczyt kryty dwuspadowym dachem. Tę formę budynek mógł uzyskać dopiero po 1655 roku. Zatem obraz przedstawia stan po rozbudowie kościoła i po przebudowie południowego skrzydła klasztoru.

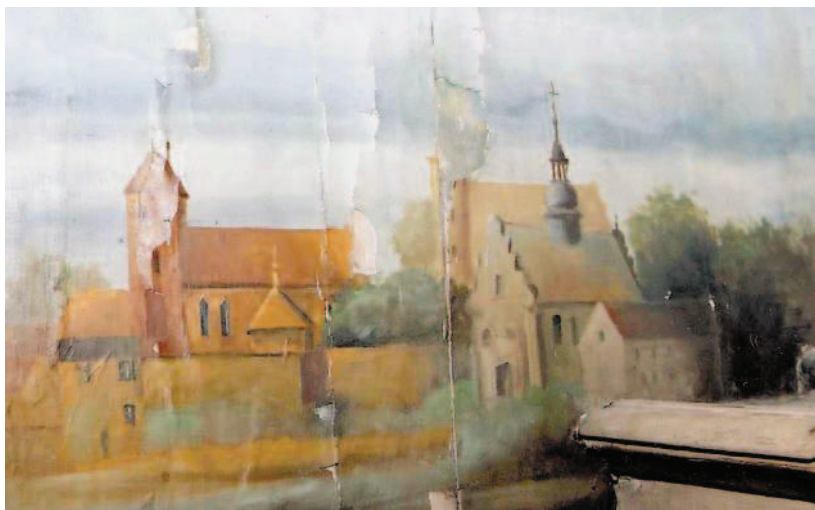
Lubawa – fragment obrazu z ołtarza św. Krzyża w kościele św. Anny, widok na klasztor. Zakończone wolutami szczyty kościoła zyskał dopiero po rozbudowie po roku 1607. Trójkątny szczyt skrzydła południowego klasztoru wskazuje, że jest to stan po 1655 r.

Zespół zabudowy klasztoru po tych pracach przedstawia panorama Lubawy umieszczona w dolnej części obrazu w ołtarzu Krzyża Świętego w kościele pw. św. Anny w Lubawie.

Podczas badań architektonicznych prowadzonych w roku 2006, przy odkrywaniu węzłów w zamurowanym glifie otworu okiennego w ścianie północnej skrzydła południowego (skrzydło to wzniesiono już w pierwszej fazie budowy klasztoru w 1507r.) znaleziono pruski szeląg z wybitym rokiem 1655. Prace budowlane w tej części mogły być prowadzone dopiero po tej dacie. Miejsce odnalezienia szeląga – szew między pierwotnym glifem a późniejszym wypełnieniem w ścianie północnej od strony wirydarza – dowodzi, że dopiero po tym roku dokonano niwelacji wałów ziemnych. Podniesiony poziom terenu przy tym budynku wymusił podniesienie poziomu posadzek oraz nadproży otworów drzwiowych i okiennych w krużganku. Ich reliktów odkryto podczas badań w 2006 r. Zatem przebudowy skrzydła do formy widocznej na obrazie z kościoła św. Anny dokonano dopiero po 1655 roku.

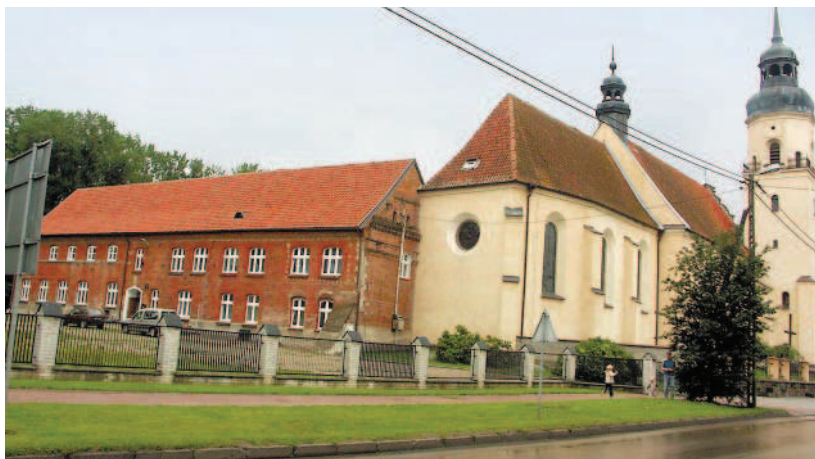
Lubawa – widok na zabudowania zespołu klasztornego, elewacje: północna i wschodnia skrzydła wschodniego klasztoru

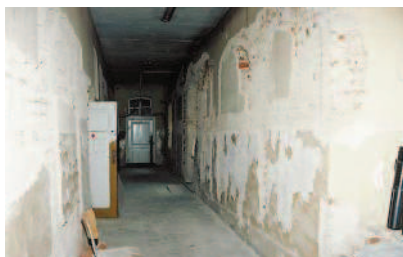
Widok krużganka w skrzydle zachodnim. Z prawej widoczne odkryte podczas badań 2006 r., zwieńczone łukiem koszowym, otwory okienne z krużganka na wirydarz

Badania prowadzone w 2006 roku ukazały różny rytm otworów okiennych i blend w ścianie krużganka od strony wirydarza. Odkrycie to pozwoliło na sformułowanie hipotezy, że krużganek w skrzydle zachodnim wzniesiono w dwu etapach. Etap pierwszy: krużganek wychodzi ze skrzydła południowego w kierunku zachodnim, ma rytm okno – blenda – okno – blenda – drzwi. Etap drugi: kontynuacja budowy krużganka ma rytm okno – blen-

da – blenda – drzwi – blenda i widoczny spod dostawionej ściany fragment ceglanych strzępi. Tę etapowość potwierdza różny „skok” przeszła sklepienia nad krużgankiem.

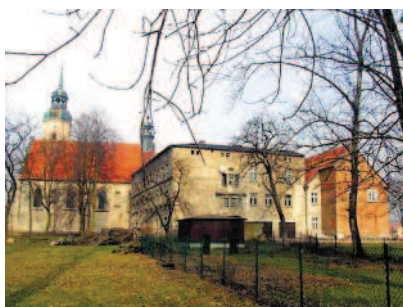
Lubawa – widok na zabudowania zespołu klasztornego, elewacje: południowa skrzydła południowego i zachodnia skrzydła zachodniego

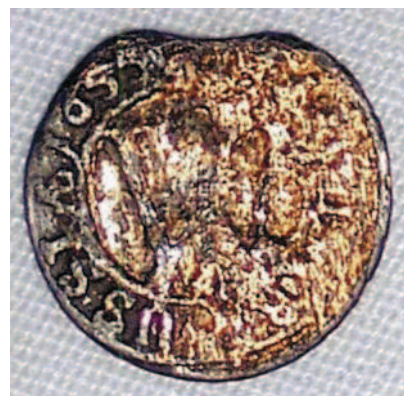
Lubawa – pruski szeląg z datą 1655, znaleziony podczas prac badawczych prowadzonych *in situ*. Rzeczywista średnica monety: 14 mm

Odnaleziona (podczas badań w 2006 r.) moneta mogła być wmurowana wraz z zaprawą dopiero podczas tych prac. Zgubiona po 1655 roku z piaskiem dostała się do zaprawy użytej do zamurowania pierwotnych otworów krużganka.

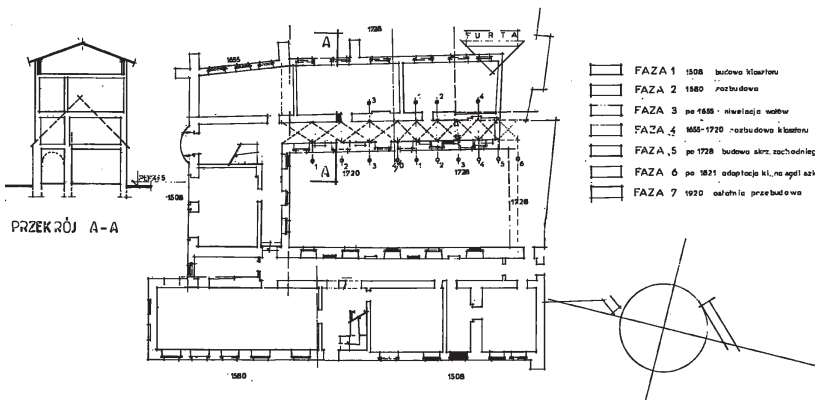
Lubawa – Rzut zespołu klasztornego z określeniami faz budowy

Faza I – od 1502 do 1580. Budowa klasztoru – skrzydło wschodnie i południowe

Faza II – od 1580 do 1607 (1620). Rozbudowa kościoła. Ponowne osadzenie oo. Bernardynów, przedłużenie skrzydła wschodniego

Faza III – lata 1603-1607 (pewniejsze datowanie: lata 1600-1610) do 1655. Nadbudowa piętra nad częścią skrzydła wschodniego oraz wydłużenie planu skrzydła południowego wraz z nadbudową piętra

Faza IV – po 1720-1728 (do 1738). Budowa skrzydła zachodniego – celi szembekowskiej. Wirydarz otoczony krużgankami

Faza V – po 1821. Nadbudowa piętra nad skrzydłem zachodnim – adaptacja budynku na siedzibę sądu

Faza VI – po 1920. Adaptacja skrzydła południowego i zachodniego na szkołę. Nadbudowa drugiego piętra

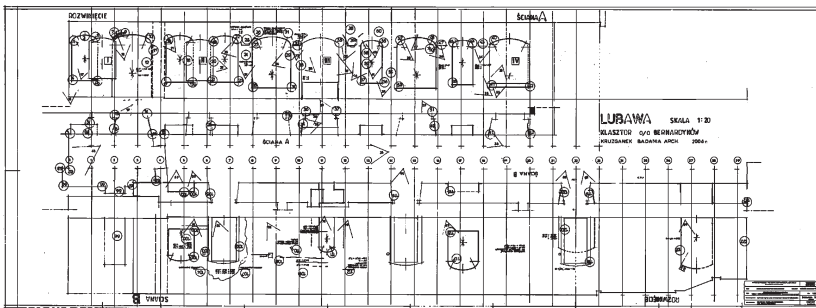
Lubawa – Rozwinięcie ścian krużganek, inwentaryzacja odkrytych podczas prac badawczych prowadzonych w roku 2006, otworów okiennych i blend w ścianie krużganek oraz osadzeń sklepienia

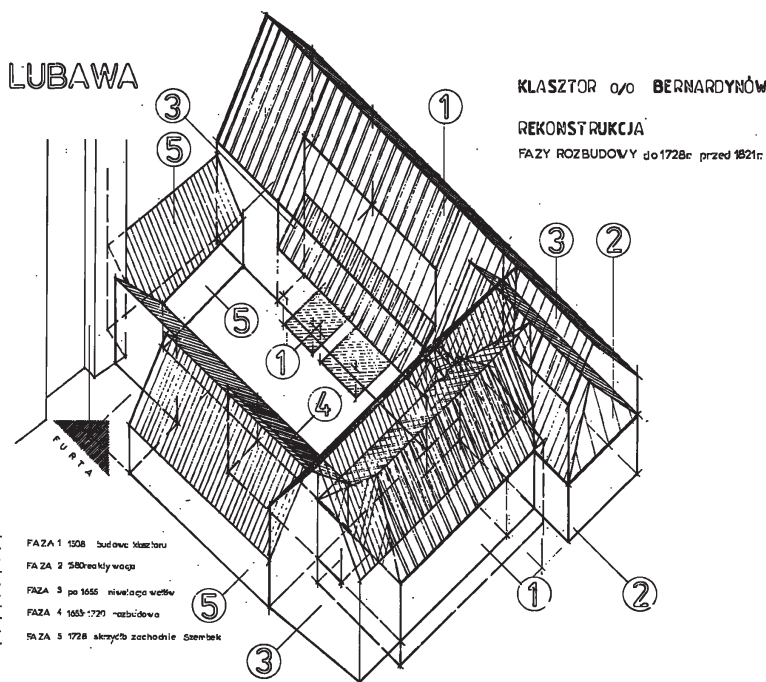
Lubawa – izometria zespołu klasztornego z określeniami faz budowy

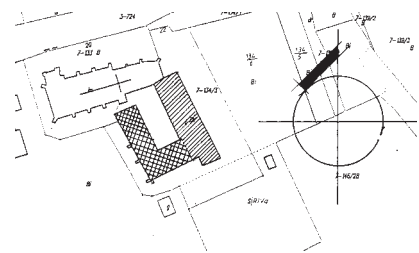
Lubawa – szkic sytuacyjny lokalizacji zespołu klasztornego
