EWOLUCJA DACHÓW WIEJSKICH NA PRZESTRZENI XIX I XX WIEKU

Zuzanna Borcz

Streszczenie: Przedmiotem badań były zmiany formy dachów w budownictwie wiejskim od XVIII wieku po obecne czasy. Obserwacje poczyniono na podstawie materiałów ikonograficznych z XIX wieku oraz na podstawie obiektów zabytkowych zachowanych i wznoszonych obecnie. Przedstawiono rozwiązania dachów czterospadowych i dwuspadowych w chatach oraz dachów polskich mansardowych w dworach, jak również dachów w kościołach i cerkwiach. Podano przykłady dachów współczesnych stosowanych w budownictwie mieszkaniowym i ich wpływ na krajobraz wsi.

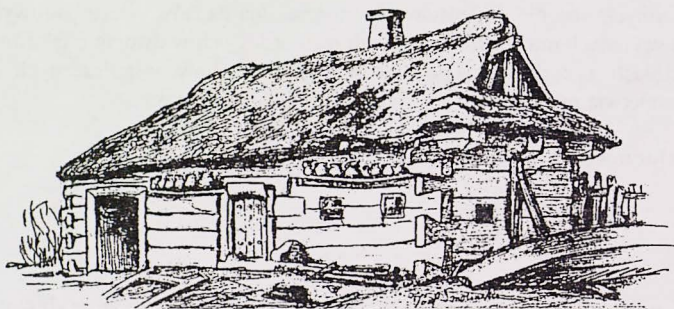
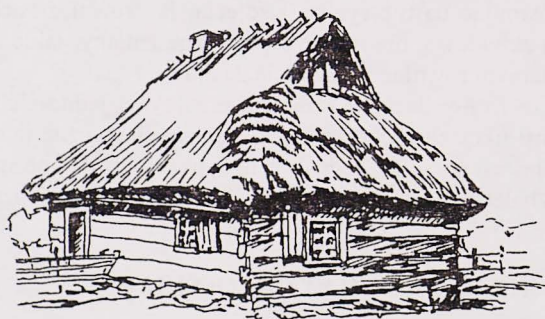
Rys. 1. Tradycyjne chaty wiejskie z dachami krytymi strzechą, dymniki pod kalenicą zostały zastąpione przez murowane kominy i małe ściany szczytowe, stan około 1900 roku: a – chata garncarza i rybaka z Włodawy nad Bugiem, b – chata ze wsi Bystre koło Łomży

Fig. 1. The traditional village huts with thatched roofs, smoke holes under the ridge replaced by brick chimneys and small gable wall, condition about 1900: a – the hut of potter and fisherman of Włodawa on the Bug, b – the hut of Bystre village near Łomża

Zazwyczaj zarówno do chat wiejskich, jak i do budynków gospodarczych stosowano dachy czterospadowe zakładane na rzucie prostokąta. W chatach na końcach kalenicy pozostawiano otwory do wyprowadzenia dymu, tzw. dymniki. Było to konieczne w przypadku, gdy chaty były kurne, tj. bez kominów. Nad paleniskiem kuchennym budowano czopuch z drewna i gliny, przez który dym przedostawał się do przestrzeni między stropem i dachem, i następnie rozchodził się po strychu, by stamtąd dopiero wydostać się na zewnątrz przez małe okienka – dymniki. Z czasem dymniki z kurnych chat zastąpiły murowane kominy ceglane, otwory zaś pod kalenicą przybrały formę okienek strychowych. Na rysunku 1 przedstawiono dwa przykłady dziewiętnastowiecznych chat chłopskich z wyprowadzonymi ponad dach kominami; w miejscu dymników widoczne są małe półszczyty. Rysunek 1a przedstawia chatę garncarza i zarazem rybaka ze wsi Włodawa nad Bugiem (według rysunku J. Smolińskiego z końca XIX w.),

rysunek 1b ukazuje chatę ze wsi Bystre z okolic Łomży (odrys autorki ze zdjęcia z około 1900 r.).

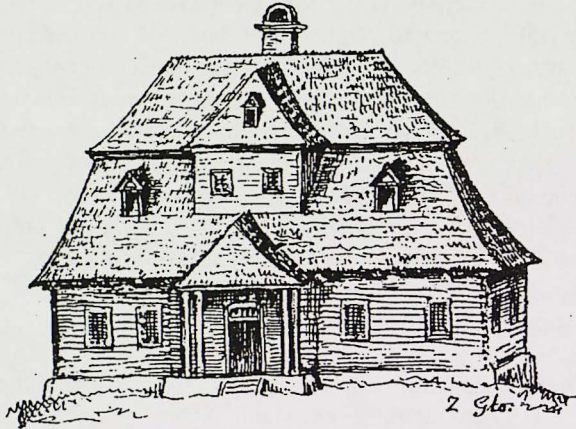
Rys. 2. Dwór w Niepołomicach, widoczny dach mansardowy o dzielonej poziomo połaci, stan z około 1900 roku

Fig. 2. The manor-house in Niepołomice, can be seen the mansard roof with a horizontal division of surfaces, condition about 1900

Ze względów estetycznych, a także konstrukcyjnych (konieczność łączenia krokwi) stosowano dachy łamane, tzw. polskie, a wprowadzając pokoje na poddaszach, przyjęto z Francji dach mansardowy. Dach zwany polskim miał nachylenie połaci dolnej i górnej jednakowe, mansardowy zaś dolne bardziej strome (rys. 2). W dworach występowały

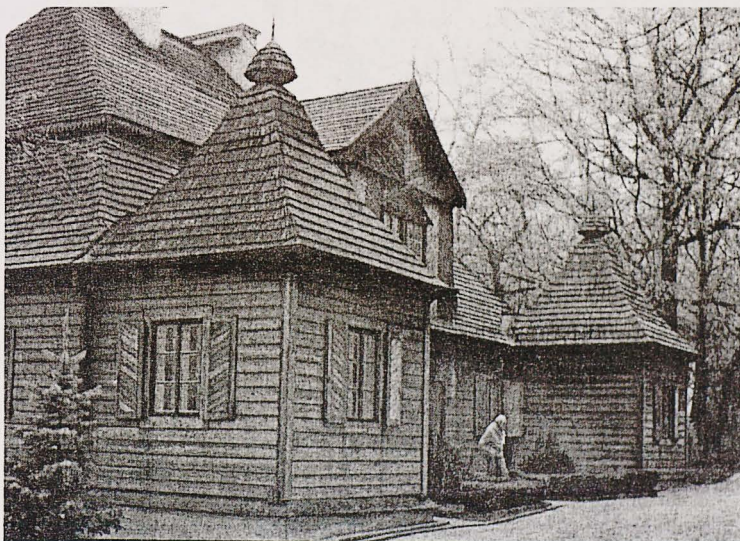
Rys. 3. Dwory z dobudowanymi alkierzami, przykłady bogatej formy dachów: a – dwór koło Sieradza, stan z 1863 roku, b – dwór w Ożarówie koło Sieradza z 1757 roku, obecnie Muzeum Wnętrz Dworskich

Fig. 3. The manor-houses with additional recesses, examples of rich shape of roofs: a – the manor-house of Czarnożyły near Sieradz, condition of 1863, b – the manor-house of Ożarów near Sieradz, of 1757, at present Museum of Manor-House's Interior

często dobudowane w czterech narożach alkierze o rzucie zbliżonym do kwadratu, nad którymi zakładano dachy brogowe lub kopulaste. Na rysunku 3 widoczne są rozczłonkowane bryły dworów i związane z tym bogate formy dachów. Rysunek 3a przedstawia modrzewiowy dwór ze wsi Czarnożyły z okolic Sieradza, stan z 1863 roku, a rysunek 3b – dwór w Ożarowie, też z okolic Sieradza z 1757 roku, obecnie siedziba Muzeum Wnętrz Dworskich.

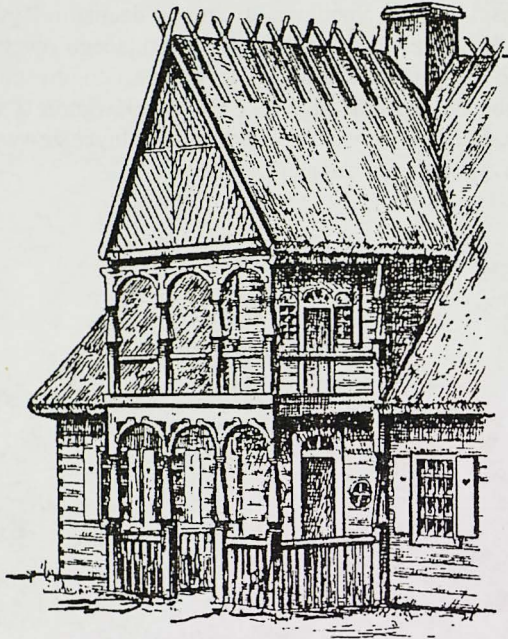
Rys. 4. Dachy nad gankami wejściowymi w dworach: a – dwór we Wroceniu na Podlasiu wzniesiony w 1782 roku, rozebrany około 1900 roku, b – dwór w Łopusznej z okolic Nowego Targu, stan z 1894 roku

Fig. 4. Roofs of porches of manor-houses: a – the manor-house in Wroceń of Podlasie region, erected 1782 and demolished about 1900, b – the manor-house in Łopuszna village near Nowy Targ, condition of 1894

Charakterystyczne dla dachów dworskich były facjatki i lukarny, które pozwalały oświetlić pomieszczenia na poddaszach, a przy tym swoim kształtem i ozdobnym często wykończeniem urozmaicały wielkie połacie dachów. Rysunek 4 ukazuje typowe ganki wejściowe prowadzące do dworów z nadbudowanymi facjatkami, przykład 4a pochodzi z nieistniejącego już dworu we Wroceniu na Podlasiu (zbudowanego w 1782 r. i rozebranego około 1900 r.), przykład zaś 4b to dwór w Łopusznej z okolic Nowego Targu (rysunek M. Cerchy z 1894 r.).

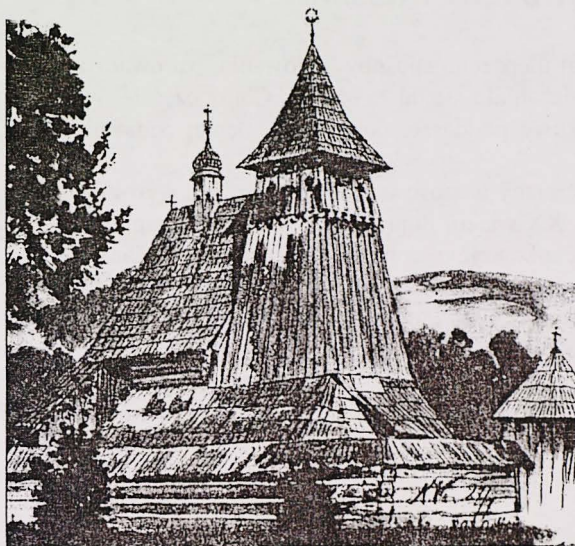
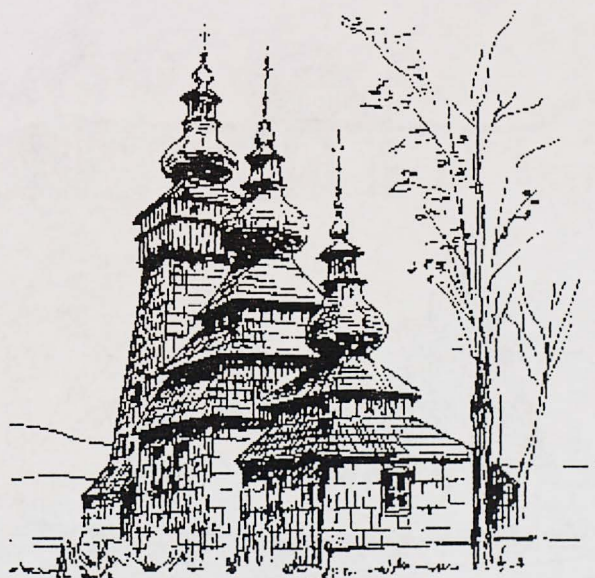
Rys. 5. Tradycyjne drewniane kościoły wiejskie: a – kościółek z Podkarpacia, stan z 1870 roku; b – cerkiew unicka z XVIII wieku, obecnie kościół katolicki we wsi Kwiatów z okolic Nowego Sącza

Fig. 5. Traditional village wooden churches: a – the little church of Podkarpacie region, condition of 1870, b – the old Uniate Church of 18th century, at present catholic church in the Kwiatów village near Nowy Sącz

Dachy kościołów i cerkwi wyróżniały się tym, że często przekrywały bryły wieloboczne, jak to miało miejsce przy prezbiteriach zakończonych sześciolub ośmiobocznie. Na rysunku 5 przedstawiono dwa przykłady drewnianego budownictwa sakralnego

z południowej części kraju, z charakterystycznymi dachami. Rysunek 5a stanowi reprodukcję obrazu A. Kozakiewicza z 1870 roku ukazującego ówczesny typowy kościółek z Podkarpacia, 5b zaś (rysunek autorki) to dawna cerkiew unicka z drugiej połowy XVII wieku, a obecnie kościół katolicki we wsi Kwiatów z okolic Nowego Sącza. Można stwierdzić, że bryły wiejskich obiektów sakralnych ze swymi wysokimi dachami wyróżniają się korzystnie z otaczającej zabudowy.

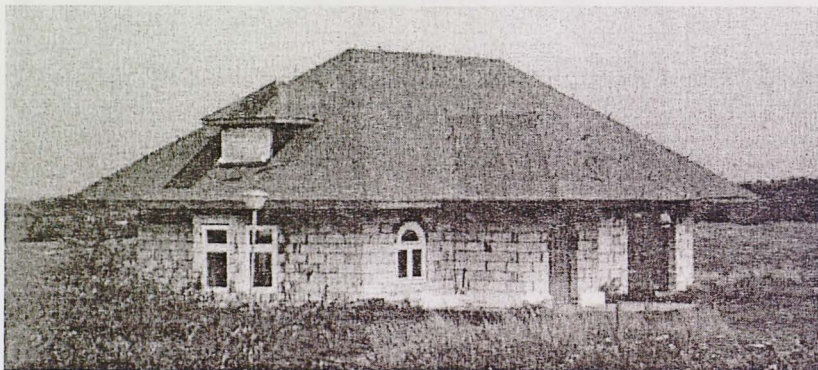
Rys. 8. Współczesne formy dachów w domach wiejskich wzorowane na tradycyjnych dworach, przykłady ze wsi dolnośląskich: a – Osolin, b – Dobroszyce

Fig. 8 . Contemporary shapes of roofs of village houses resembling traditional manor-houses, examples of Lower Silesia region: a – Osolin village, b – Dobroszyce village

Obserwowany obecnie rozwój wsi wielofunkcyjnych opiera się głównie na budownictwie jednorodzinym przeznaczonym dla nierolników. W strefie podmiejskiej powstają duże osiedla domów szeregowych oraz wolnostojących, zwykle o dość bogatym wystroju. Przekrywające je dachy mają wiele cech wspólnych, mimo tego że rzuty budynków są indywidualnie projektowane i bardzo urozmaicone. Nachylenie połaci odchodzi od tradycyjnego w naszym klimacie kąta 45° i obecnie wynosi około 35° . Stosuje się przy tym duże okapy, wysunięte znacznie poza lico ściany, co optycznie uszczupla i tak niewielkie działki. Ze względu na wprowadzone do planu domu balkony, wykusze, a czasem wieżyczki pojawiają się także dodatkowe daszki. W dachach stosuje się często okna połaciowe doświetlające poddasza, rzadziej natomiast pionowe lukarny. Przykłady obecnie stosowanych dachów w wiejskich domach mieszkalnych ukazuje rysunek 8. Widoczne są tu wyraźne tendencje nawiązania do architektury dawnych dworów. Dom na rysunku 8a pochodzi ze wsi Osolin, na rysunku zaś 8b ze wsi Dobroszyce, ze strefy podmiejskiej Wrocławia.
