Weryfikacja wybranych obiektów infrastrukturalnych w aspekcie dostępności systemu kolejowego unii europejskiej dla osób niepełnosprawnych i osób o ograniczonej możliwości poruszania się

Verification of selected infrastructure objects in the aspects of accessibility of the european union's railway system for persons with disabilities and persons with reduced mobility

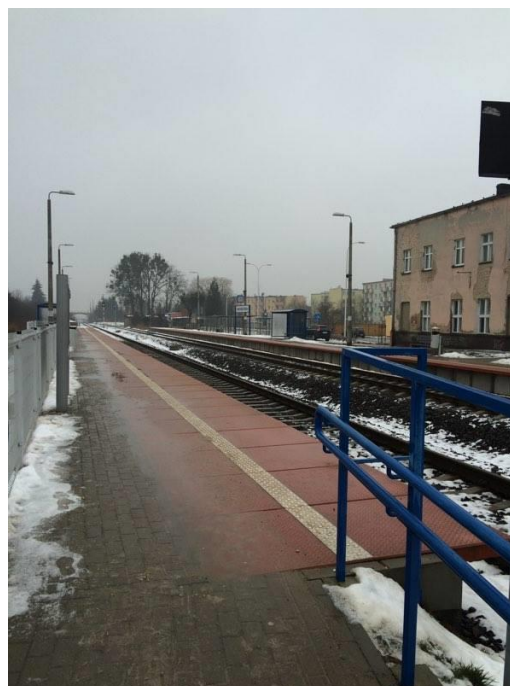
Rys. 1. Widok stacji w Murowanej Goślinie z peronu drugiego

Miejscowość Murowana Goślina oddalona jest od Poznania o 20 km na północ i ma około 10,3 tysięcy mieszkańców [3]. Stacja przedstawiona na rysunku nr 1 i przystanki znajdują się na odcinku linii kolejowej nr 356, Poznań Wschód-Bydgoszcz Główna, która została zmodernizowana na długości 50,3 km. Wybrany odcinek linii jest niezelektryfikowany, a prędkość maksymalna wynosi 120km/h. Jest ona obsługiwana przez przewoźnika Koleje Wielkopolskie, którego tabor składa się między innymi z pociągów SA139 „Link”, SA132.

W aspekcie dostępności dla osób niepełnosprawnych i osób o ograniczonych możliwościach przystosowanie istniejącej infrastruktury stacyjnej do wymagań zawartych w TSI PRM można osiągnąć dla stacji Murowana Goślina przez:

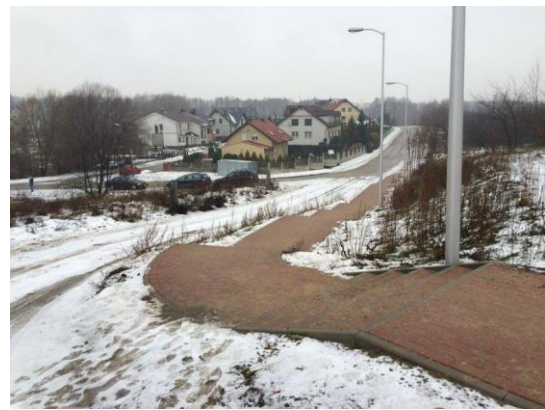
Rys. 3. Widok drogi prowadzącej na przystanek Zielone Wzgórze

Najlepiej przystosowanym obiektem do wymagań tras pozbawionych przeszkód jest stacja Murowana Goślina, gdzie między innymi bardzo blisko peronów usytuowane są miejsca parkingowe. W przypadku oceny dwóch pozostałych przystanków, weryfikacja odbyła się przy współpracy z osobą niepełnosprawną poruszającą się na wózku inwalidzkim. Dostęp do przystanku Przebędowo, jest utrudniony przez wąską ścieżkę wyłożoną drobnym tłuczniem, którą wytyczono przez pole uprawne. Droga jest do przebycia, lecz jest to wyczerpujące. Ścieżka ma długość około 185 m. Nie ma możliwości jej skrócenia ze względu na usytuowanie przystanku. Przystanek Zielone Wzgórze można ocenić jako niedostępny dla osób niepełnosprawnych. Przeprowadzone badania, wykazały, że osoba na wózku inwalidzkim nie jest w stanie pokonać stromego nachylenia, które dodatkowo pokryte było śniegiem. W warunkach letnich też jest to niemożliwe ze względu na piasek. Schody nie posiadają poręczy, nie są w żaden sposób oznakowane, nie ma oznaczeń pierwszych i ostatnich stopni w sposób kontrastujący, są przeszkodą dla osób starszych, niewidomych itd. co przedstawiono na rysunku nr 3.

Dostępność przystanku w większym stopniu możliwa jest dla osób dojeżdżających na przystanek samochodami, lecz droga z miejsca, gdzie możliwe jest pozostawienie samochodu jest nierówna, są tam liczne wzniesienia i nieutwardzony grunt.

Większość zidentyfikowanych źródeł zagrożeń na przystanku Zielone Wzgórza, można wyeliminować przez utwardzenie drogi dojazdowej np. przez zastosowanie kostki brukowej, która znajduje się również na: schodach, części peronu i pochylni. Konieczna jest budowa drogi przeznaczonej dla niepełnosprawnych z mniejszym pochyleniem i poręczami po obu stronach. Rozwiązaniem zmniejszającym ryzyko zagrożenia i eliminującym źródła zagrożeń, jest zamontowanie poręczy przy schodach oraz oznaczenie stopni schodów w kontrastujący sposób. Do oznakowania można użyć pasa barwy białej lub żółtej i umiejscowić go przy pierwszym i ostatnim stopniu schodów, wraz z zastosowaniem elementów dotykowych, wyczuwalnych stopami.

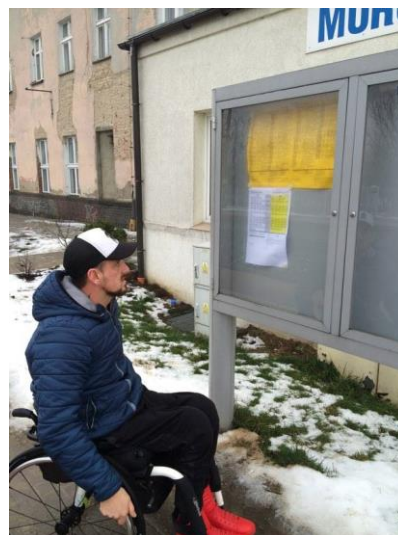
Rys. 4. Badanie wysokości, na jakich znajdują się informacje dotyczące odjazdów pociągów

Informacje dotyczące odjazdów pociągów przedstawione są w wersji drukowanej na każdym z obiektów i znajdują się w specjalnych gablotach. Informacja drukowana przedstawiona jest w postaci czarnej, czytelnej czcionki na białym lub żółtym tle. Nie stosuje się pomniejszych indeksów górnych i dolnych razem, same indeksy dolne są dobrze widoczne. Spełnione zostało wymaganie dotyczące wysokości, umożliwiającej odczyt informacji o odjazdach pociągów. Zazwyczaj połowa pierwszej kartki z informacjami dotyczącymi odjazdów pociągów znajduje się na wysokości 1400 mm, drugiej bardziej szczegółowej na wysokości 1700 mm. Zweryfikowano to również przez badanie z osobą niepełnosprawną, co przedstawione zostało na rysunku nr 4.
