Rozmowa z Lechem Raczkowskim, Dalkia Poznań Zespół Elektrociepłowni SA

## Modernizacja układu regulacji turbiny

# 13UP65 bloku BC50 w Dalkia Poznań ZEC SA

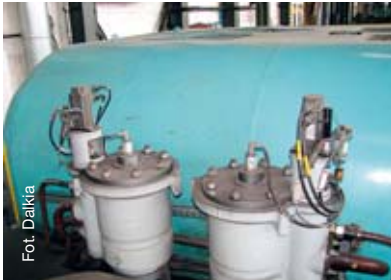
Rys. 1. Zabudowa siłowników Exlar na serwomotorach zaworów regulacyjnych turbiny

WP i SP turbiny w celu zabudowy do ich sterowania wspomnianych siłowników elektrycznych Exlar. Modyfikacja ta polegała na następujących działaniach: demontaż mechanicznego sprzężenia zwrotnego serwowatorów, montaż siłowników elektrycznych Exlar oraz dwóch przetworników położenia na każdym serwowatorze (podwójna pętla sprzężenia zwrotnego) wraz z przeróbką elementów suwaka sterującego w celu przystosowania go do połączenia z nowym siłownikiem.

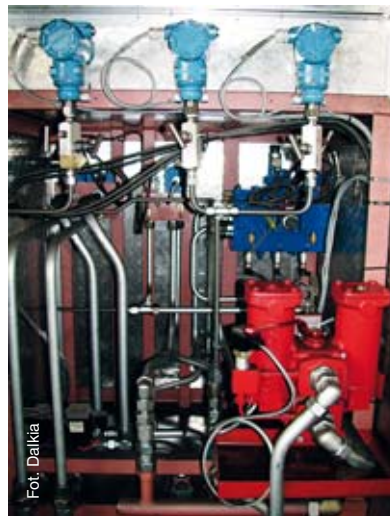
Rys. 2. Zabudowa bloku awaryjnego wyłączenia

Montaż mechaniczny objął dodatkowo zabudowę nowego hydrauliczno-elektronicznego zestawu sterowniczego układu regulacji i połączenie go z instalacją olejową turbiny. Zestaw ten zawiera w sobie m.in. hydrauliczny blok awaryjnego wyłączenia turbiny (w logice 2 z 3), blok zazbrojenia turbiny, blok zamykania zaworów regulacyjnych. Poza tym zabudowano 6 nowych czujników obrotów turbiny, po 3 czujniki na dwóch różnych, oddalonych od siebie, kołach zębatych zamocowanych do wału turbiny oraz dwa nowe czujniki fazy obok jednego z kompletów czujników obrotów. Aż 6 czujników obrotów, dlatego że jeden komplet trzech czujników obrotów został włączony do układu zabezpieczeń, a drugi komplet trzech czujników obrotów do układu wizualizacji i sterowania turbiną (obydwa komplety w logice 2 z 3).

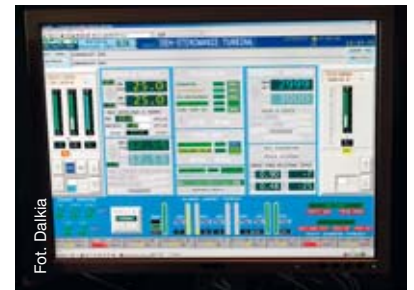
Rys. 3. Jeden z obrazów synoptycznych wykorzystywanych do prowadzenia rozruchu, regulacji i odstawiania turbiny

stały zapisane i zrealizowane w oparciu o zdecentralizowany system automatyki OVATION amerykańskiej firmy Emerson Process Management, który został dostarczony i uruchomiony wraz z jednomonitorową stacją operatorską i jednomonitorową stacją inżynierską. Poza samym układem regulacji turbiny system OVATION nadzoruje większość parametrów turbozespołu bloku BC50 (w tym tzw. pomiary specjalne z układu Bentley-Nevada). Zostały one wprowadzone z innego zabudowanego wcześniej systemu automatyki.
