FORMY ZDOBNICZE W ZABUDOWIE ZAGRODOWEJ NIZINNYCH WSI DOLNOŚLĄSKICH

Zuzanna Borcz, Irena Niedźwiecka-Filipiak

Akademia Rolnicza we Wrocławiu

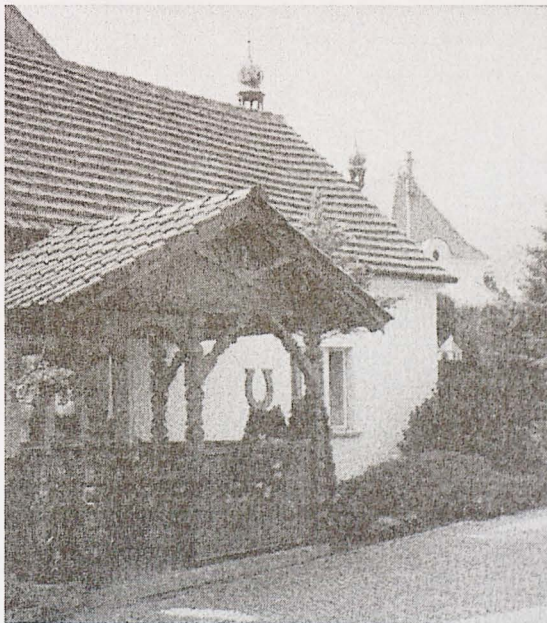
Rys. 4. Nowa weranda wejściowa w zmodernizowanym domu we wsi Biedrzychowice
Fig. 4. New porch in modernized farmhouse in Biedrzychowice village

Tradycyjne ganki utrzymywały zasadę symetrii, z wejściem po środku i ławeczkami po obydwu stronach, w nowych natomiast – wejście bywa usytuowane asymetrycznie, przy jednej ścianie, co w rezultacie daje nieco lepsze rozplanowanie wnętrza werandy. Na zdjęciu (rys. 4) widoczny jest nowy ganek w remontowanym budynku we wsi Biedrzychowice, w powiecie prudnickim, z wejściem usytuowanym z boku ganku.

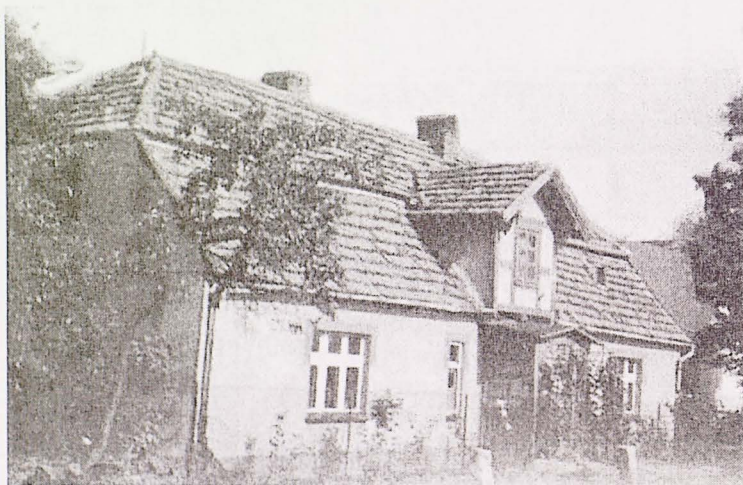
Rys. 8. Typowy niewielki dom wiejski z facjatką i drewnianym gankiem, wzniesiony około 1840 roku, przebudowany około 1900 roku (wieś Strupina nr 11)

Fig. 8. The typical small farmhouse in Strupina village nr 11, facade with the attic and a wooden porch; built about 1840 and modernized about 1900

Jako przykład, potwierdzający wspomniane wyżej cechy komponowania bryły budynku, jego elewacji i dachu, posłużyć może niewielki dom mieszkalny położony na obrzeżu wsi Strupina nr 11, w powiecie trzebnickim. Budynek pochodzi z pierwszej połowy XIX wieku, a przebudowany był z początku XX wieku, jest parterowy z mieszkalnym poddaszem i drewnianym gankiem wejściowym. Ściany parteru są murowane, tynkowane, facjatka zaś ma konstrukcję szachulcową z ozdobnymi zakończeniami belek. Dom przekrywa dach łamany, naczółkowy kryty dachówką (rys. 8).

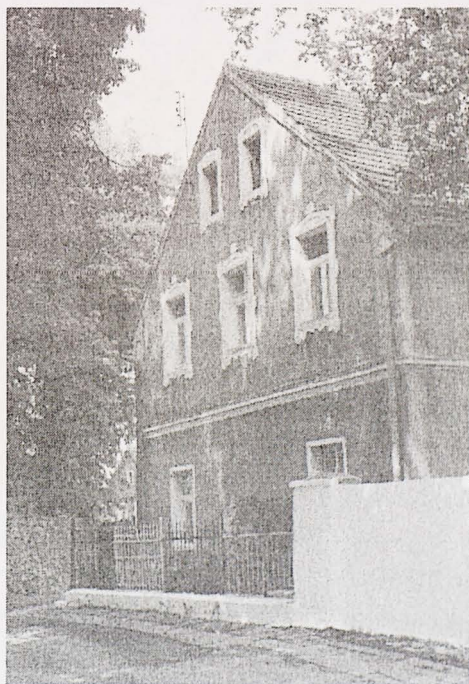
Rys. 9. Budynek we wsi Stary Wiązów nr 60 z ozdobnymi obramieniami okien
Fig. 9 The farmhouse with ornamental window trims in Stary Wiązów village nr 60

Tradycyjnie okna, szczególnie w ścianach szczytowych, rozmieszczone były symetrycznie, zamknięte od góry łukiem pełnym lub odcinkowym ewentualnie płaskim nadprożem. Wokół otworów stosowano obramowania wyrobione w tynku lub z cegły licówki, niekiedy ozdobne trójkątne nadproża na konsolkach. Przykład ozdobnie obramowanych okien na piętrze i poddaszu domu we wsi Stary Wiązów nr 60, w powiecie strzelińskim, przedstawiono na rysunku 9.

Obramowania okien podkreślano często kolorem, np. białym na ciemniejszym tle tynku, jak ma to miejsce w powyższym przykładzie. Zdarza się, że obecni właściciele starają się zmienić charakter domu, przez zmianę funkcji, powiększenie otworów okiennych, wymianę stolarki, a także malowanie elewacji. Oryginalny przykład pomalowania budynku w zagrodzie można spotkać się we wsi Mydlice nr 49, w powiecie wrocławskim. W elewacjach zastosowano szerokie poziome pasy białe i brązowe, włączając w nie istniejące otwory okienne (rys. 10).
